AUTOROUTE A 41 N - CENTRE D'ENTRETIEN DE NANCES (CE2)

PI 3006 – PK 89.322

INSPECTION DETAILLEE 2014

SOCIETE DES AUTOROUTES RHONE - ALPES						
PI 3006 – A41 N – PK 89.322						
Inspection Détaillée Périodique 2014						
Dossier : RLY3.E.033 Référence rapport : RLY0.E.1226				Contrat : Marché N° 11 R 35		
Version	Date	Rédacteur	Visa	Vérfifié par	Visa	Observations
1	18/12/2014	F. GRAUX

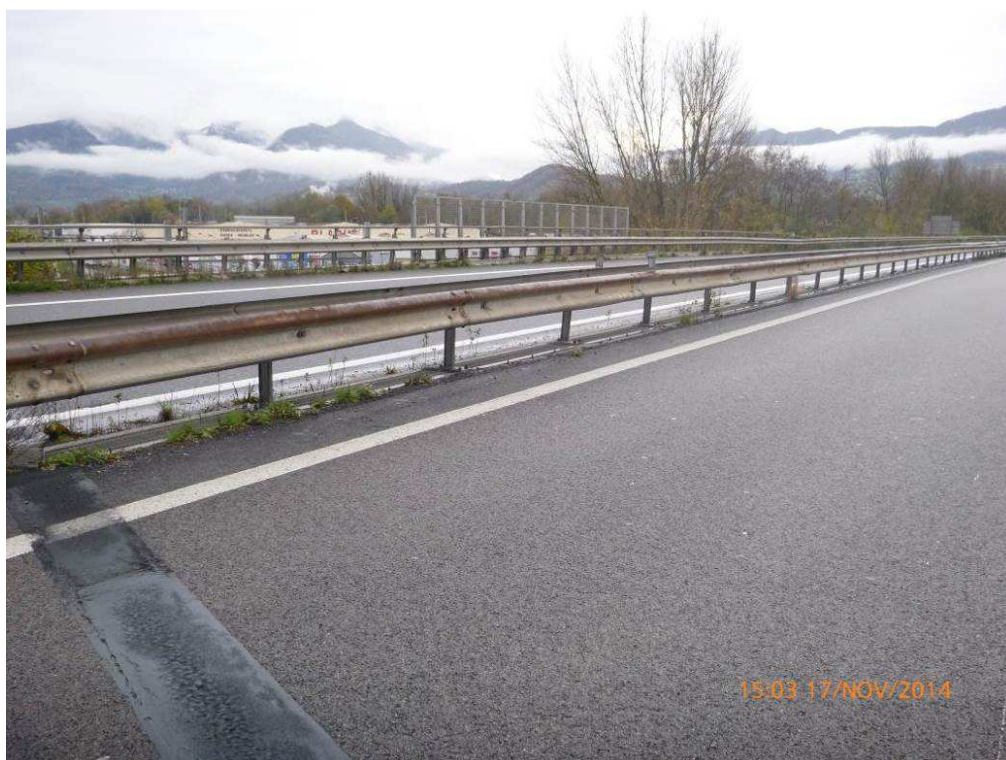
Photo n°3 : Côté Genève sur TPC, oxydation des glissières avec présence de végétation en pied

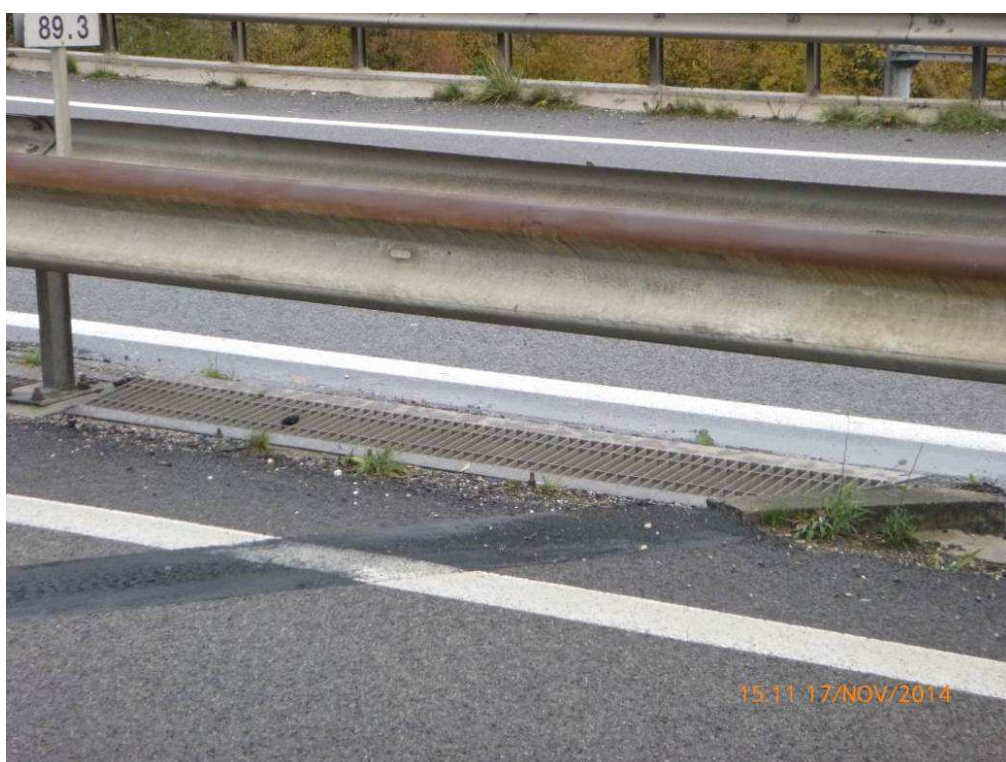
- 1 élément de caillebotis déversé en TPC (5)
- 1 boulon de fixation des grilles SNCF sur corniche manquant en voie Nord (5)

Photo n°4 : Côté Lyon sur TPC, caillebotis déversé

- repositionner l'élément de caillebotis déversé,
- remplacement du boulon manquant sur fixation des grilles SNCF Nord,
- réfection des joints de chaussée, avec reprofilage de la BAU (stagnation d'eau),
- changement ou rénovation des dispositifs de retenue,
- traitement ou changement de la boulonnerie du grillage de protection de la SNCF,
- reprise locale du revêtement résine étanche sur les rives,
- traitement ou changement des plaques des âmes des nervures au droit des culées,
- reprise des plots de DE2 en TPC,
- mise en place de cornières goutte d'eau en rive et TPC entre P1 et C2,
- envisager un diagnostic des zones de béton dégradées (tablier, chevêtres de culées corniche, murs garde-grève) en vue de réfection.

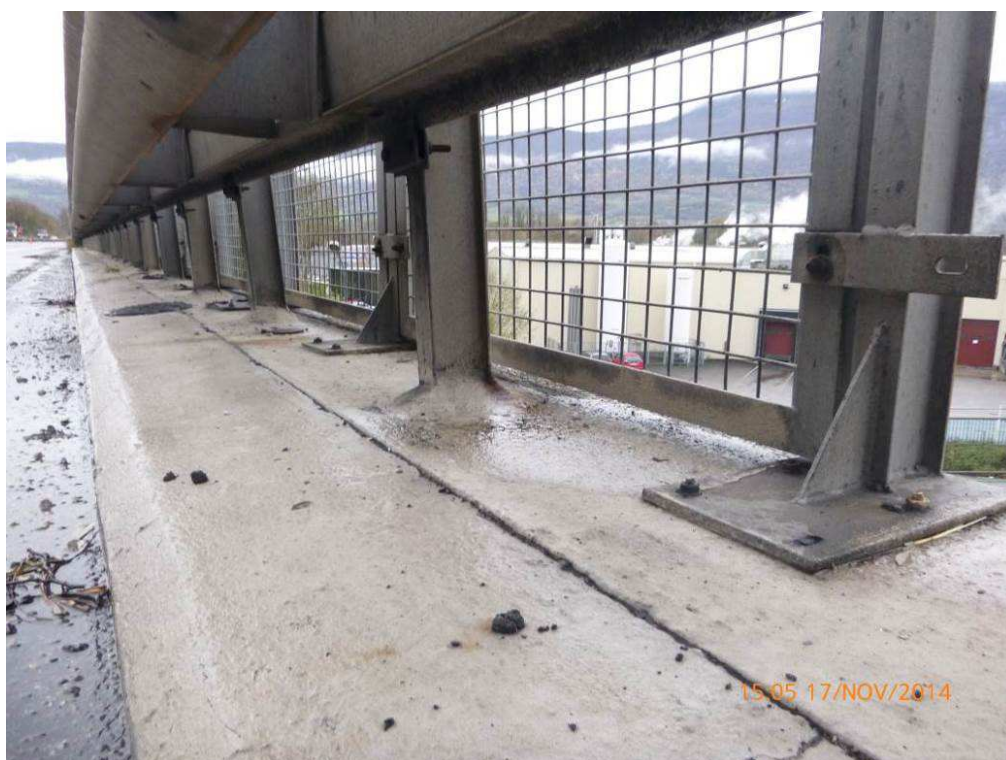
Photo n°6 : Voie nord côté Genève, 1 boulon manquant sur platine de fixation des grilles SNCF

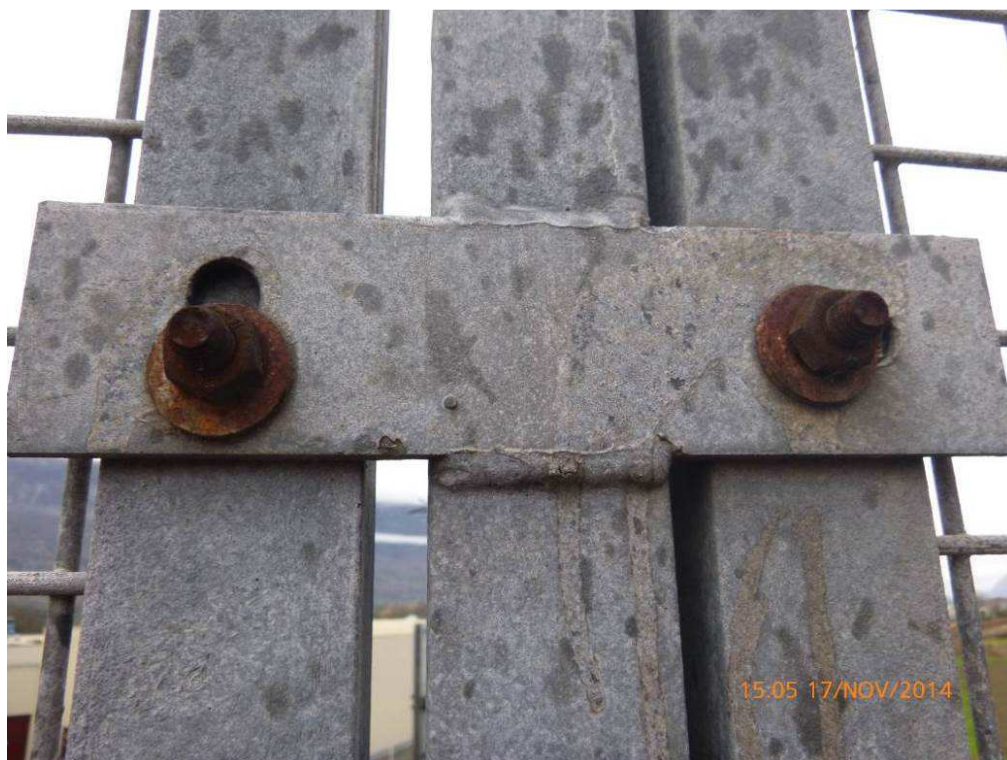
Photo n°7 : Voie nord côté Genève, boulons oxydés sur les fixations des grilles SNCF

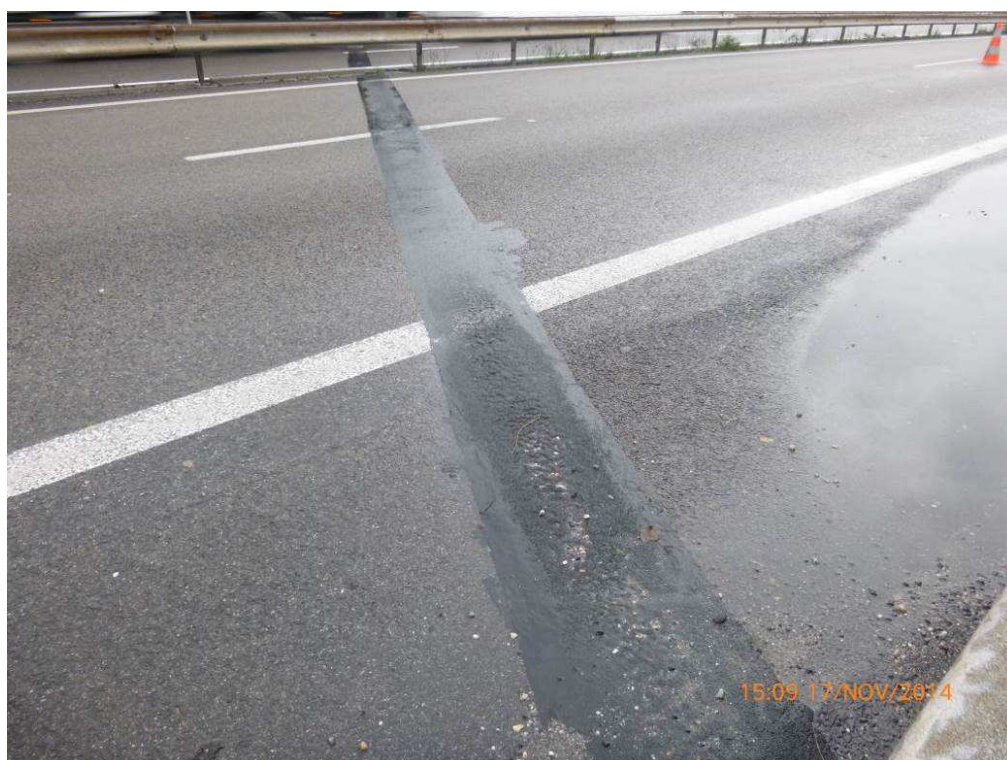
Photo n°8 : Voie nord côté Lyon, reprises sur joint souple avec une zone d'altération en BAU

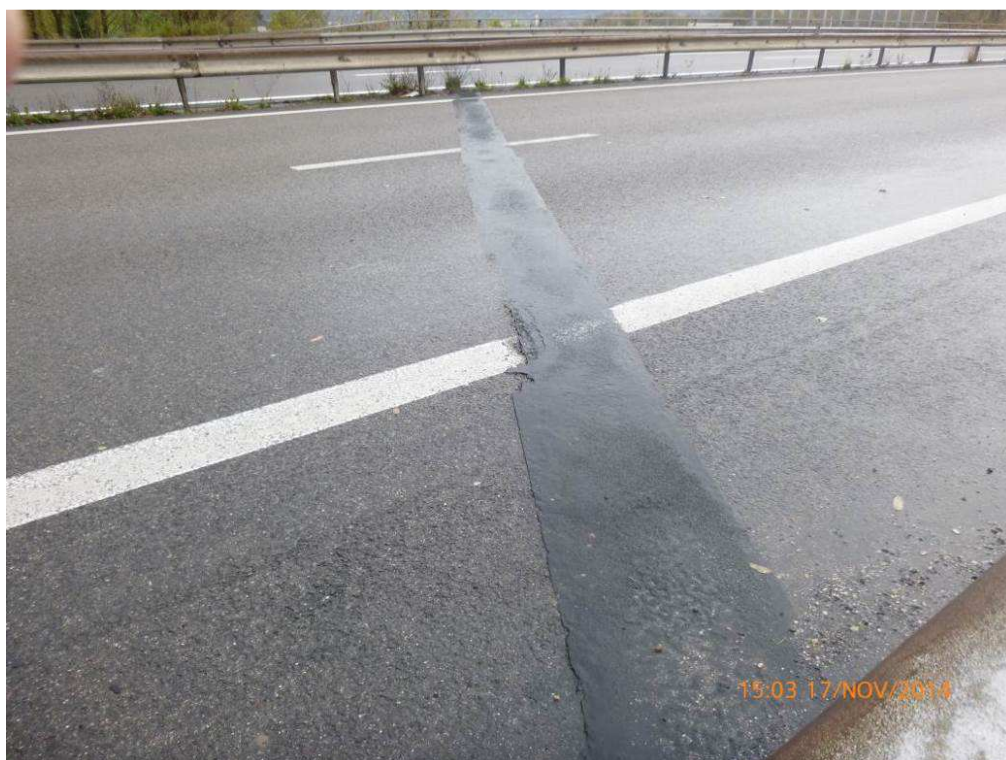
Photo n°9 : Voie nord côté Genève, reprise sur joint souple avec une zone décollée

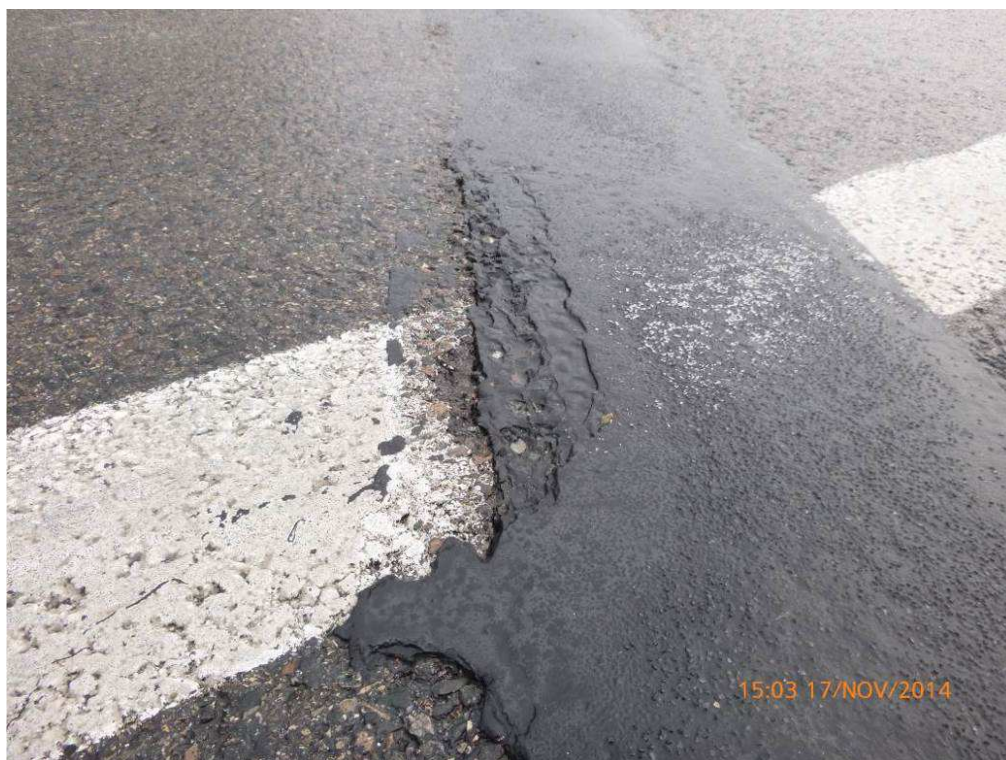
Photo n°10 : Voie nord côté Genève, vue sur la zone décollée

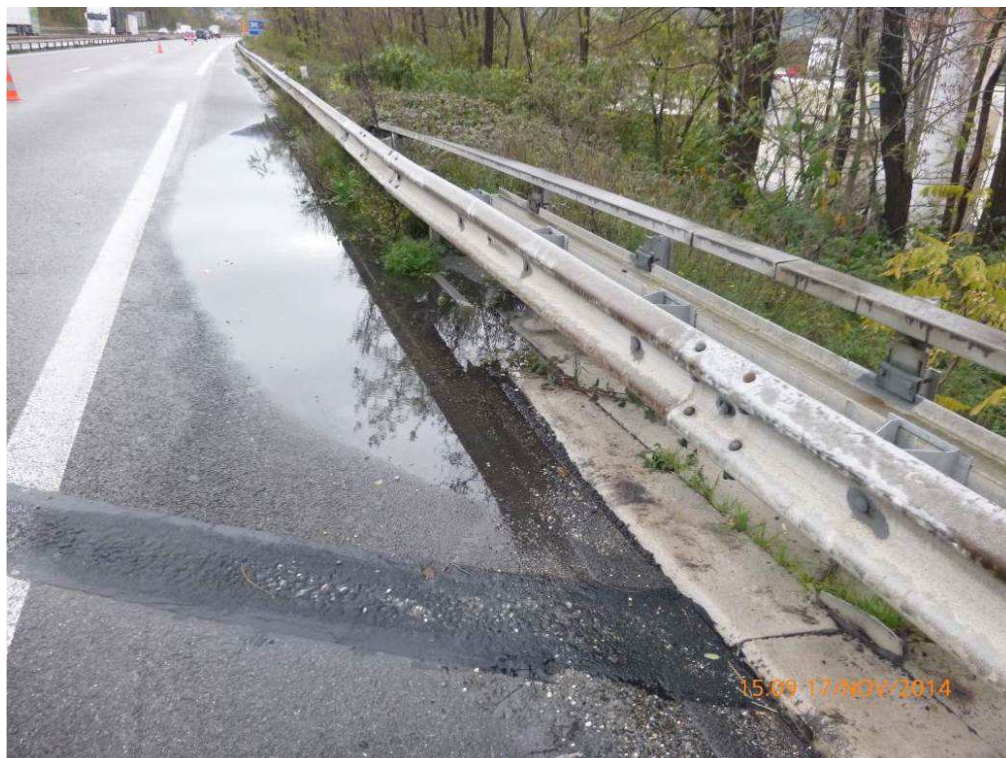
Photo n°11 : Voie nord côté Lyon, stagnation d'eau sur l'accotement

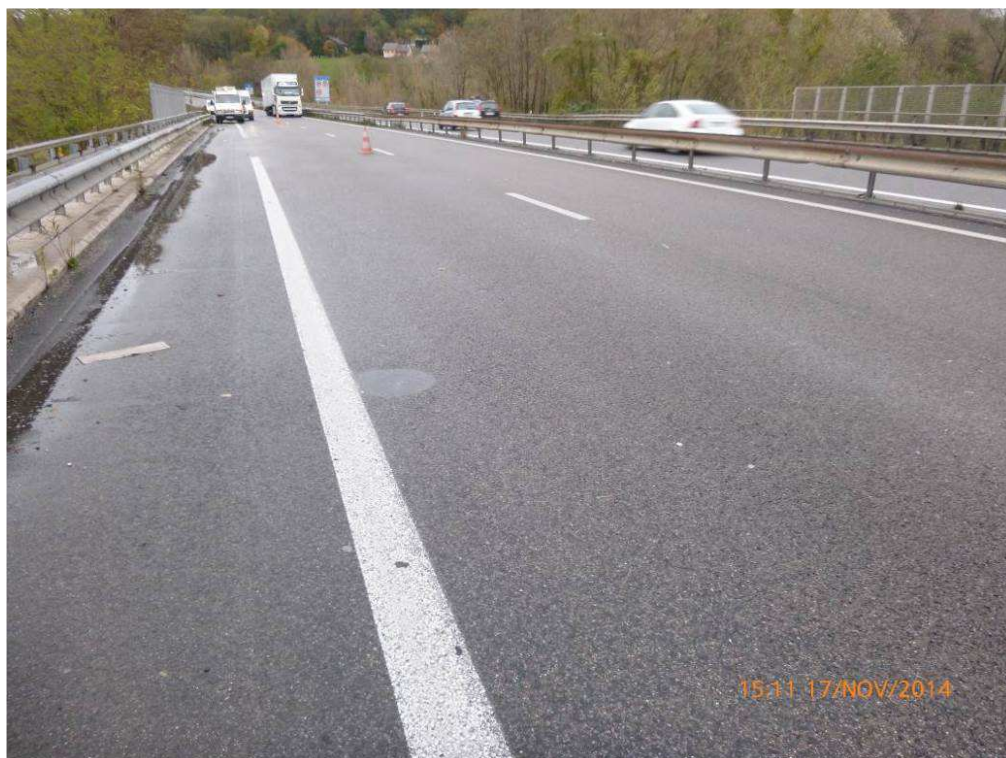
Photo n°12 : Voie nord, vue sur l'enrobé avec une stagnation en rive et ressuage bitume

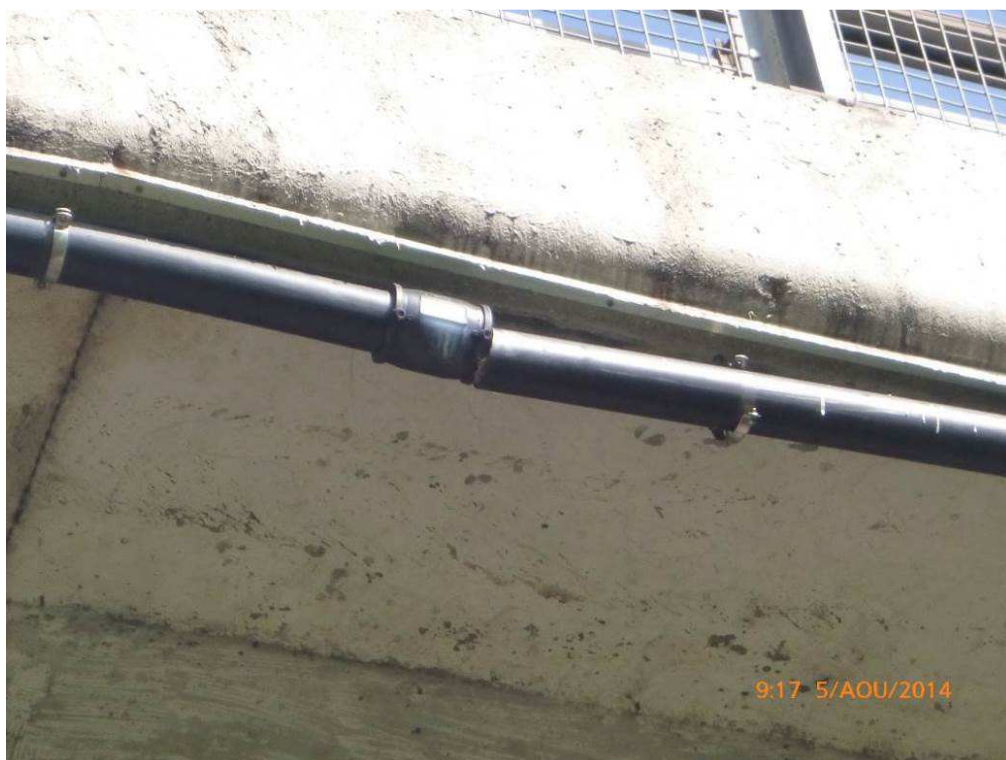
Photo n°15 : Voie sud sur voie SNCF, réseau mal fixé côté Aix-les-Bains

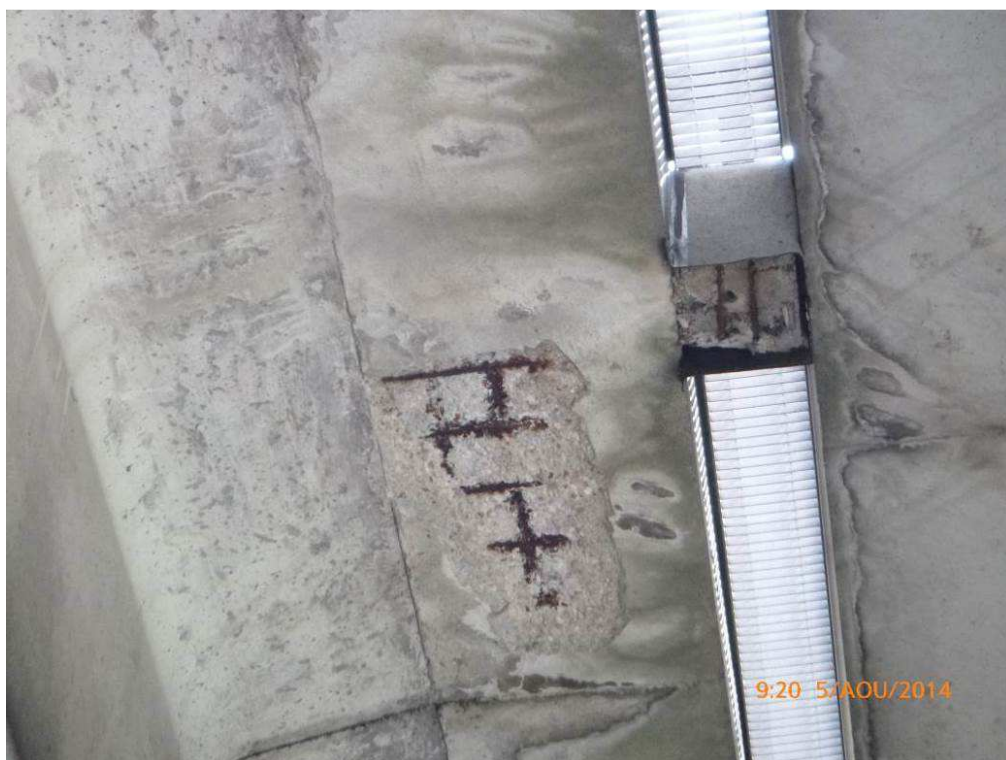
- Aciers apparents oxydés sous les plots des DE2 en TPC	P	22
	- Quelques éclats, épaufrures et acier apparent oxydé localement	O	19, 21
	- Fissuration sur le hourdis supérieur des nervures	N

Photo n°19 : Côté SNCF intrados, zone avec aciers apparents oxydés et béton épaufré

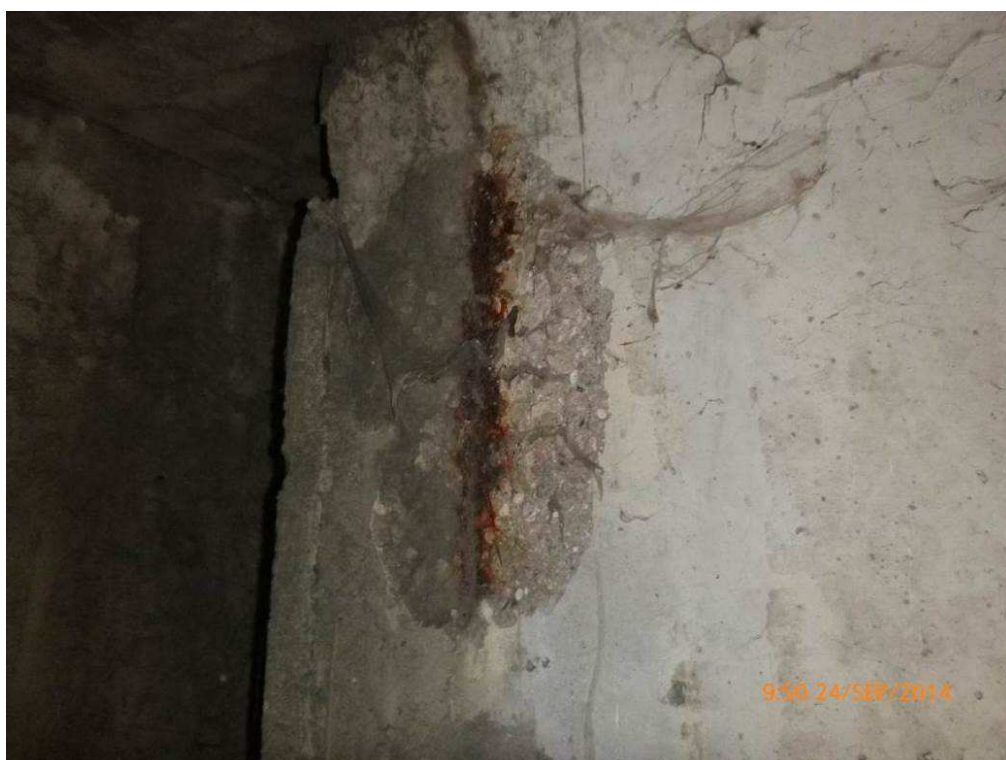
Photo n°20 : Côté RD intrados, éclat avec acier apparent oxydé en about de poutre

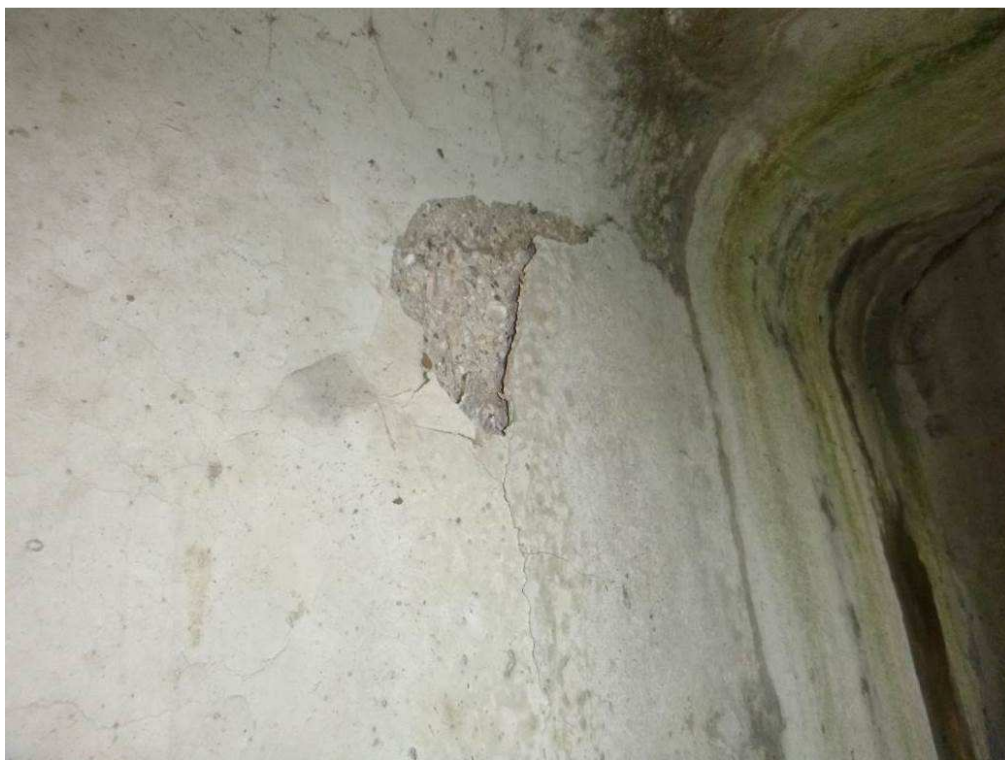
Photo n°21 : Côté SNCF intrados, éclat en formation en about de poutre

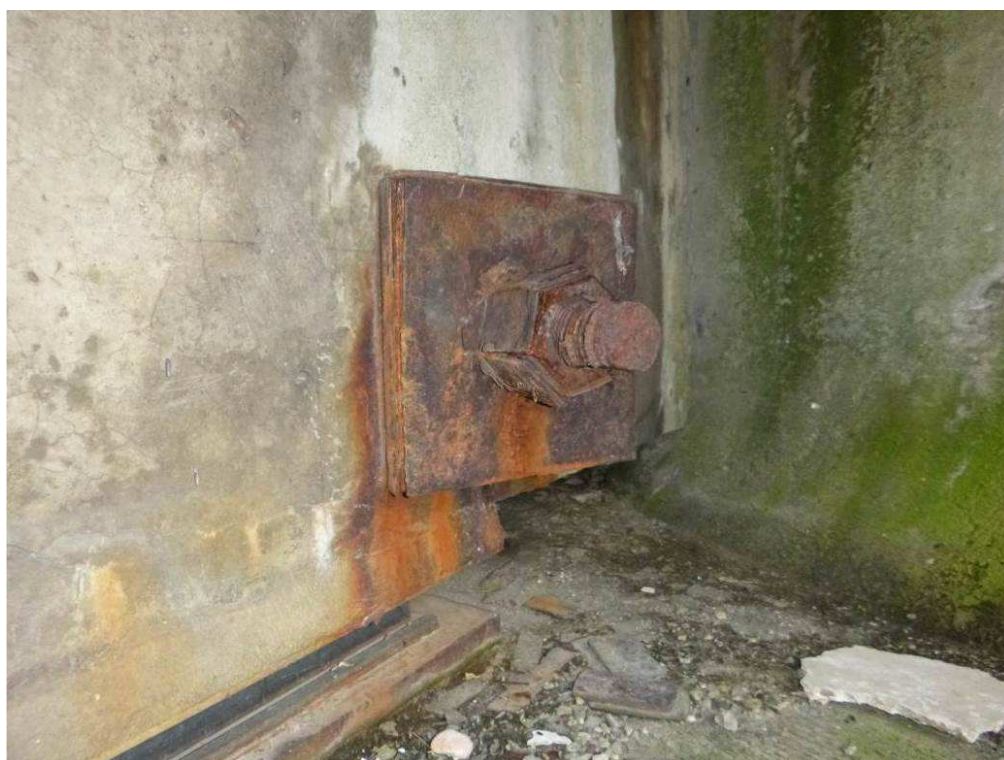
Photo n°22 : Poutre côté C2, platine et boulon avec une oxydation feuilletante

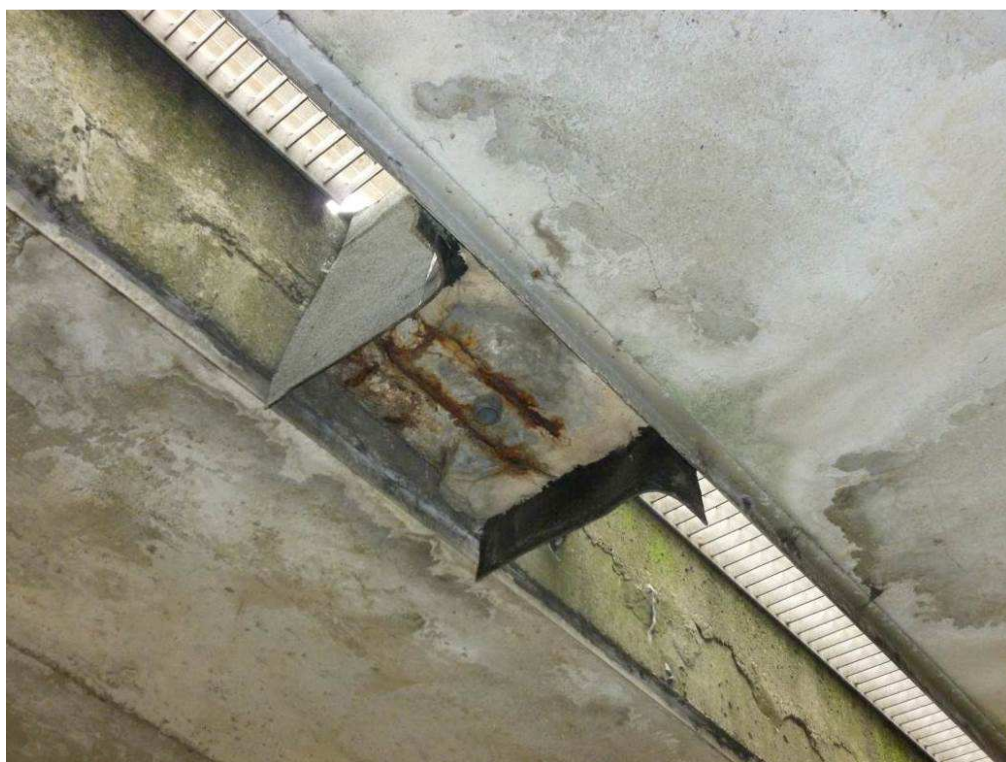
Photo n°23 : Intrados axe de l'ouvrage, aciers apparents oxydés sur les plots de fixation GS

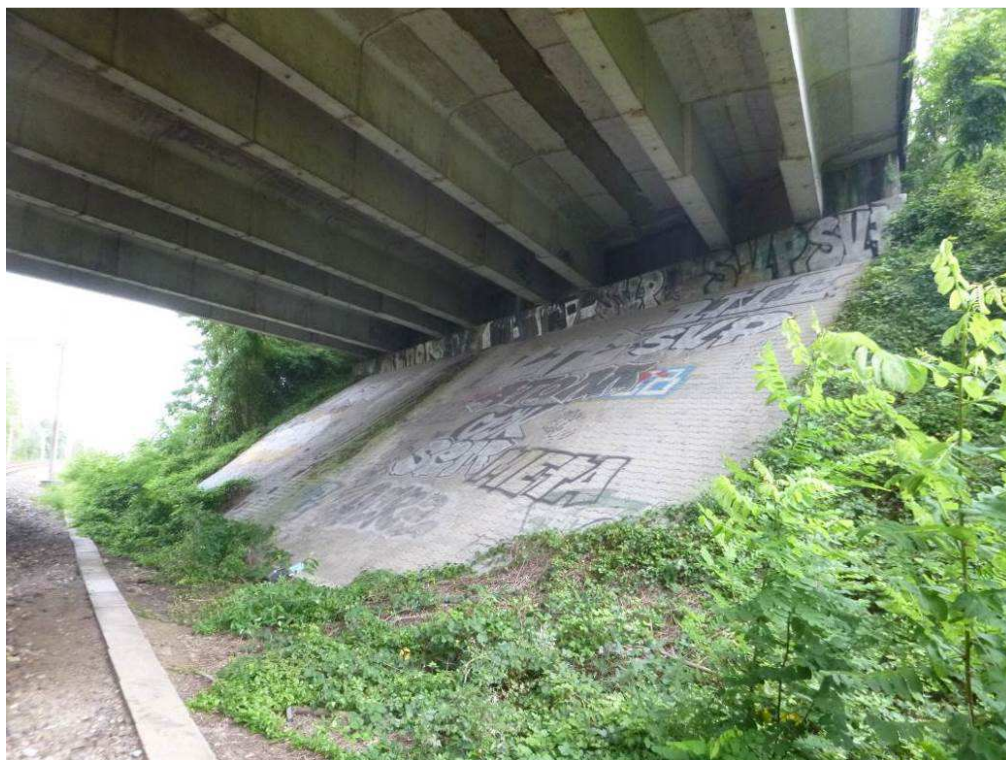
Photo n°25 : Culée C2, végétation sur le perré

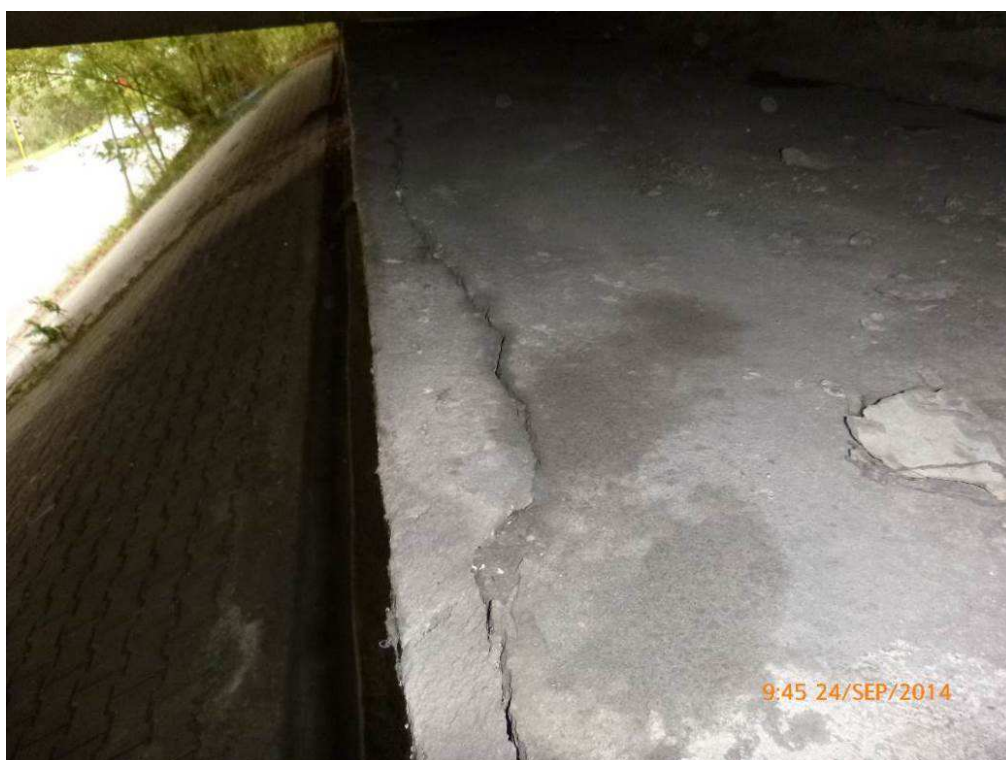
- 1 fracture ouverte contre ragréage, décollement en cours	O	26
	- 1 petit éclat	P	
	- Tags	P	
	<u>Murs garde-grève</u> :		
	- Arrivée d'eau	P	
	- Plusieurs zones d'oxydation,	P

Photo n°26 : Culée C0, fracture sur le sommier

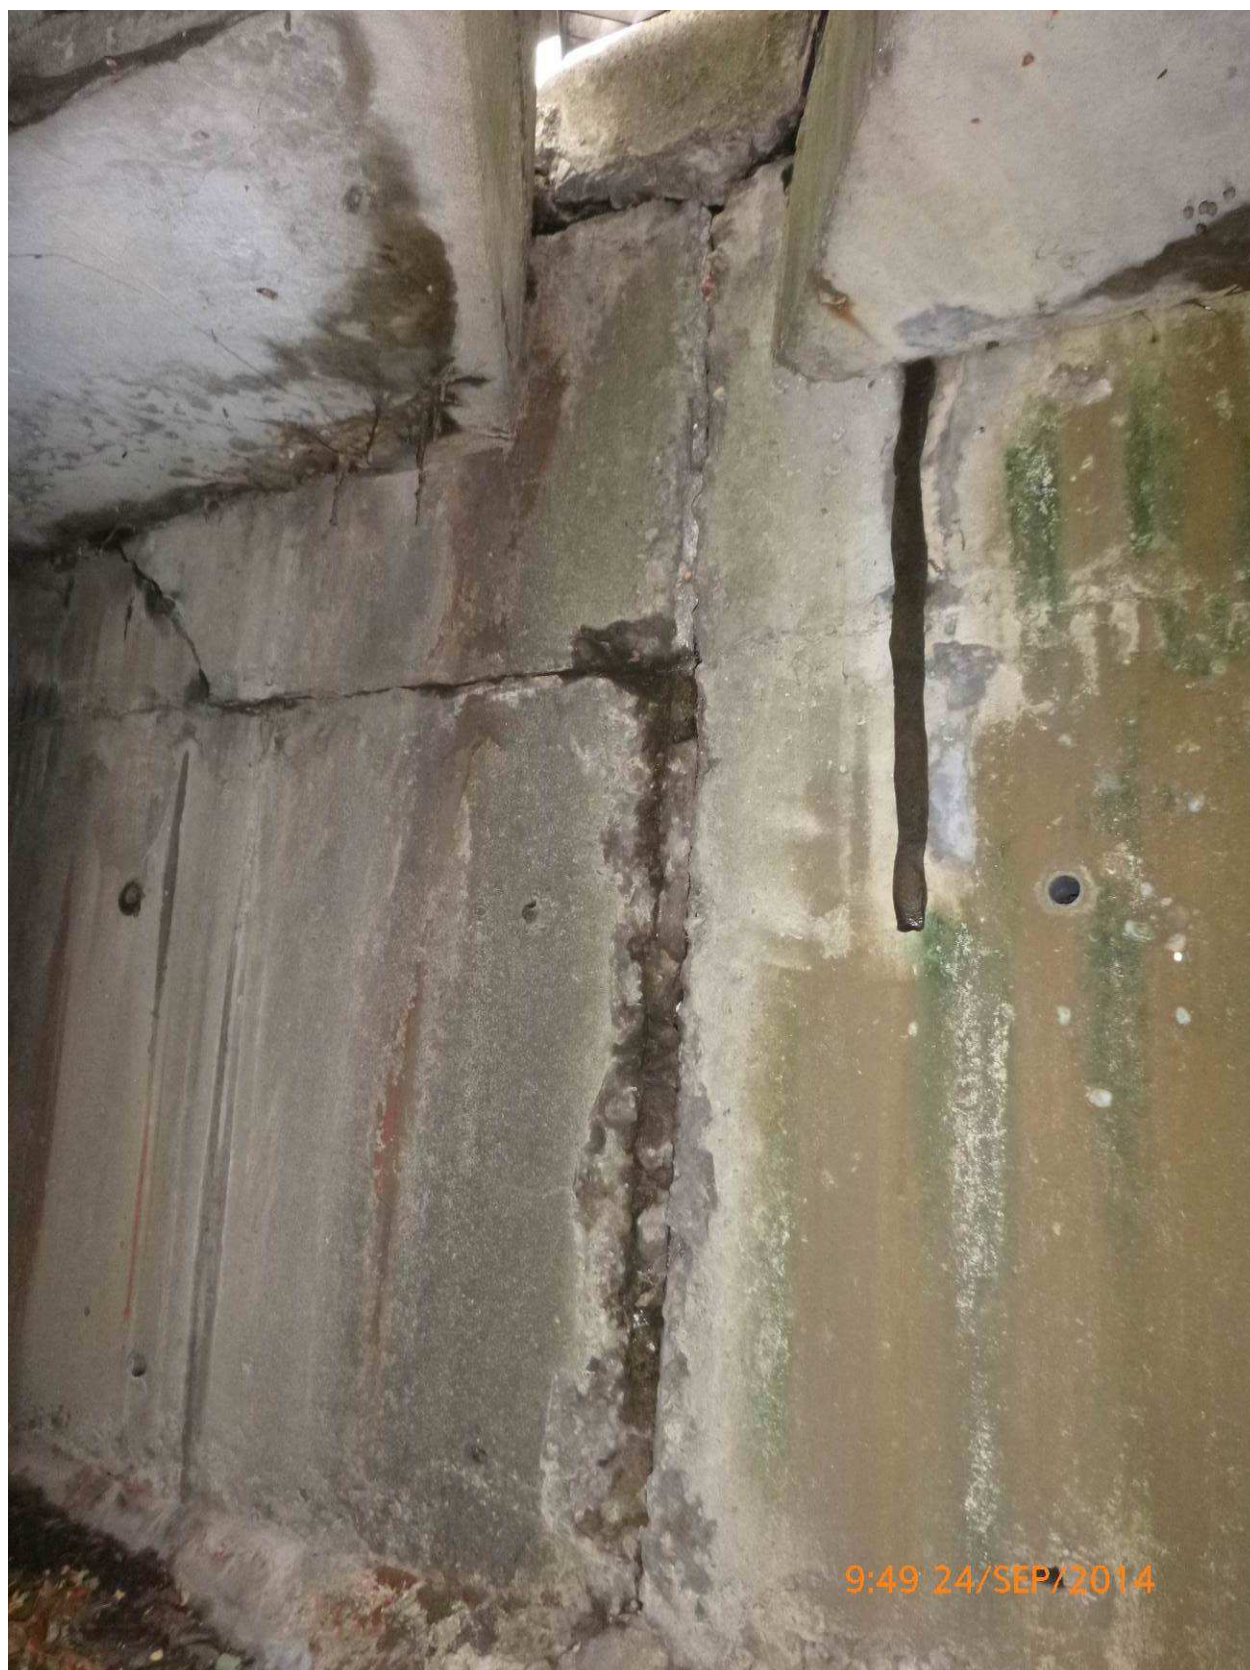
- Quelques éclats sur les talons des poutres et aciers apparents oxydés	P	
	- Coulures sur les rives	P	
	- Des zones humides au droit des culées + calcite et stalactites + fissuration	O	27, 28, 32

*Photo n°27 : Culée C0, coulures humide et fracture sur le mur garde grève
Stalactites sur entretoise d'about (sèche à la visite), traces d'humidité*

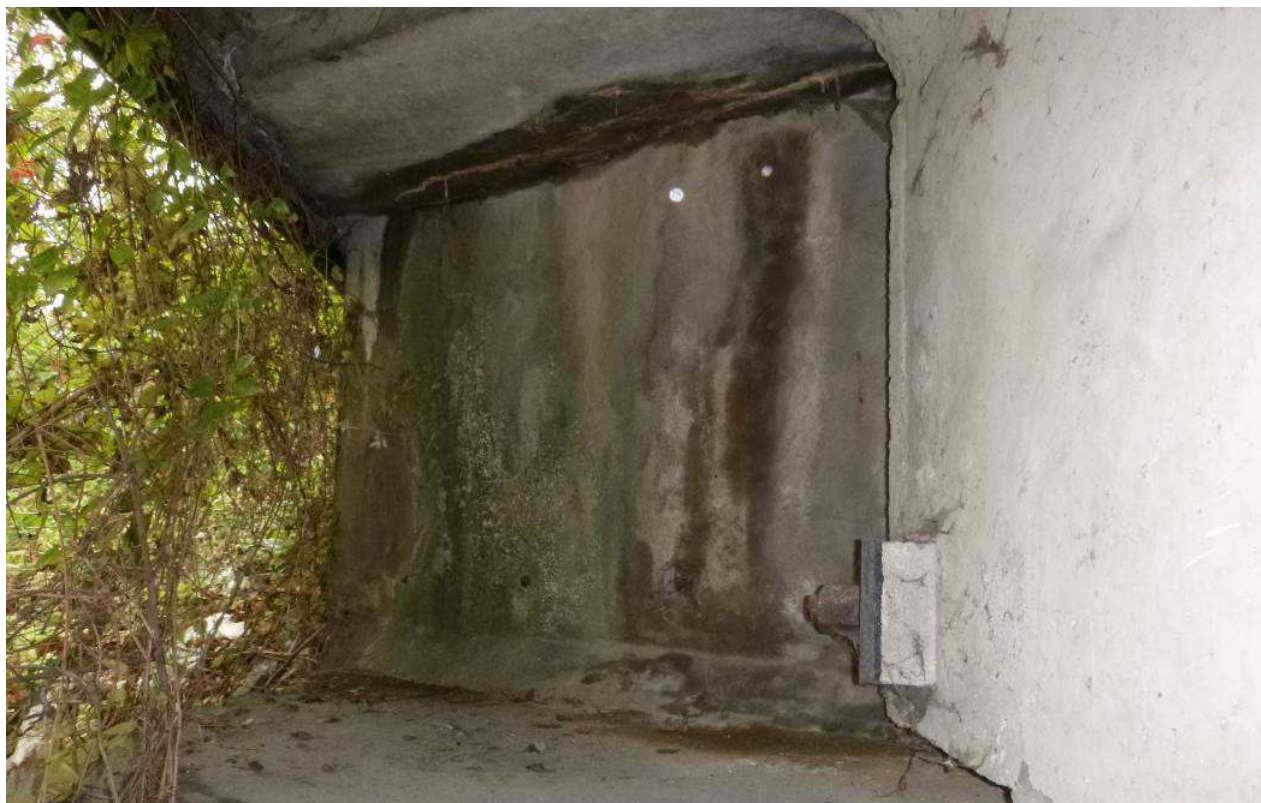
Photo n°28 : Culée C0, fissures avec calcite active sur about d'encorbellement et coulures humide sur le mur garde grève

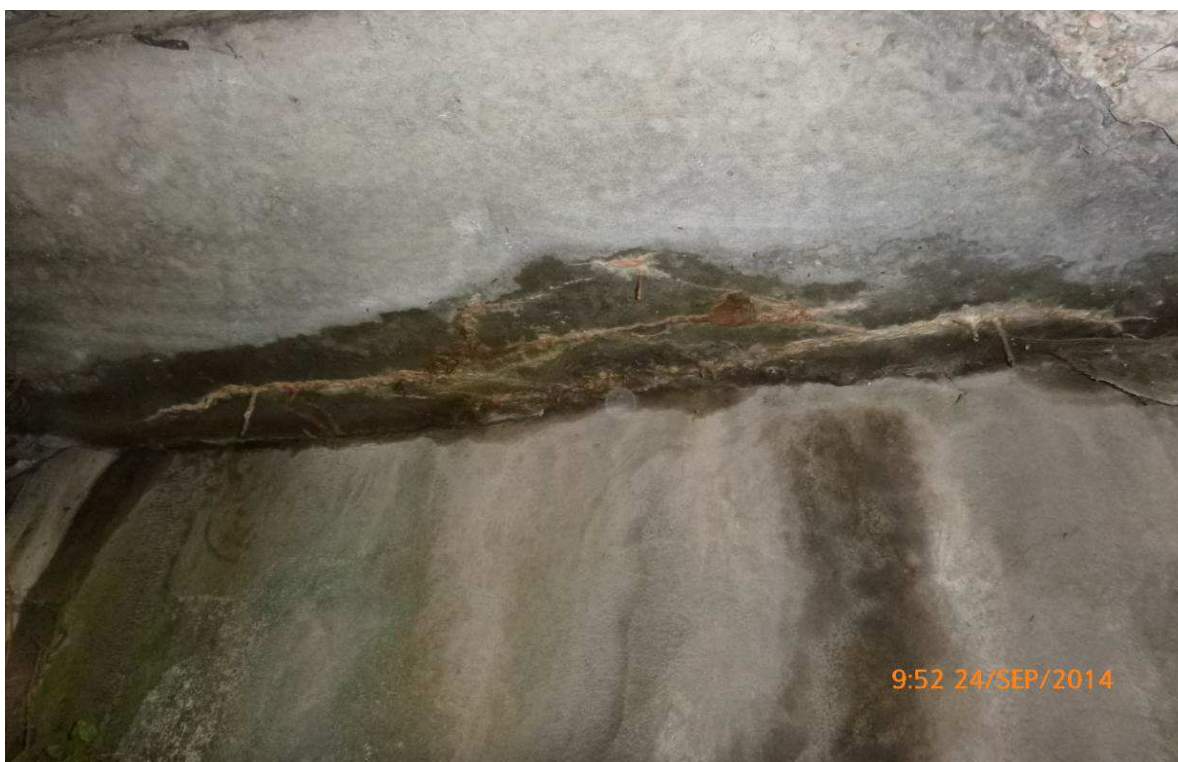
Photo n°28b : Zoom sur 28, culée C0, fissures avec calcite active sur about d'encorbellement

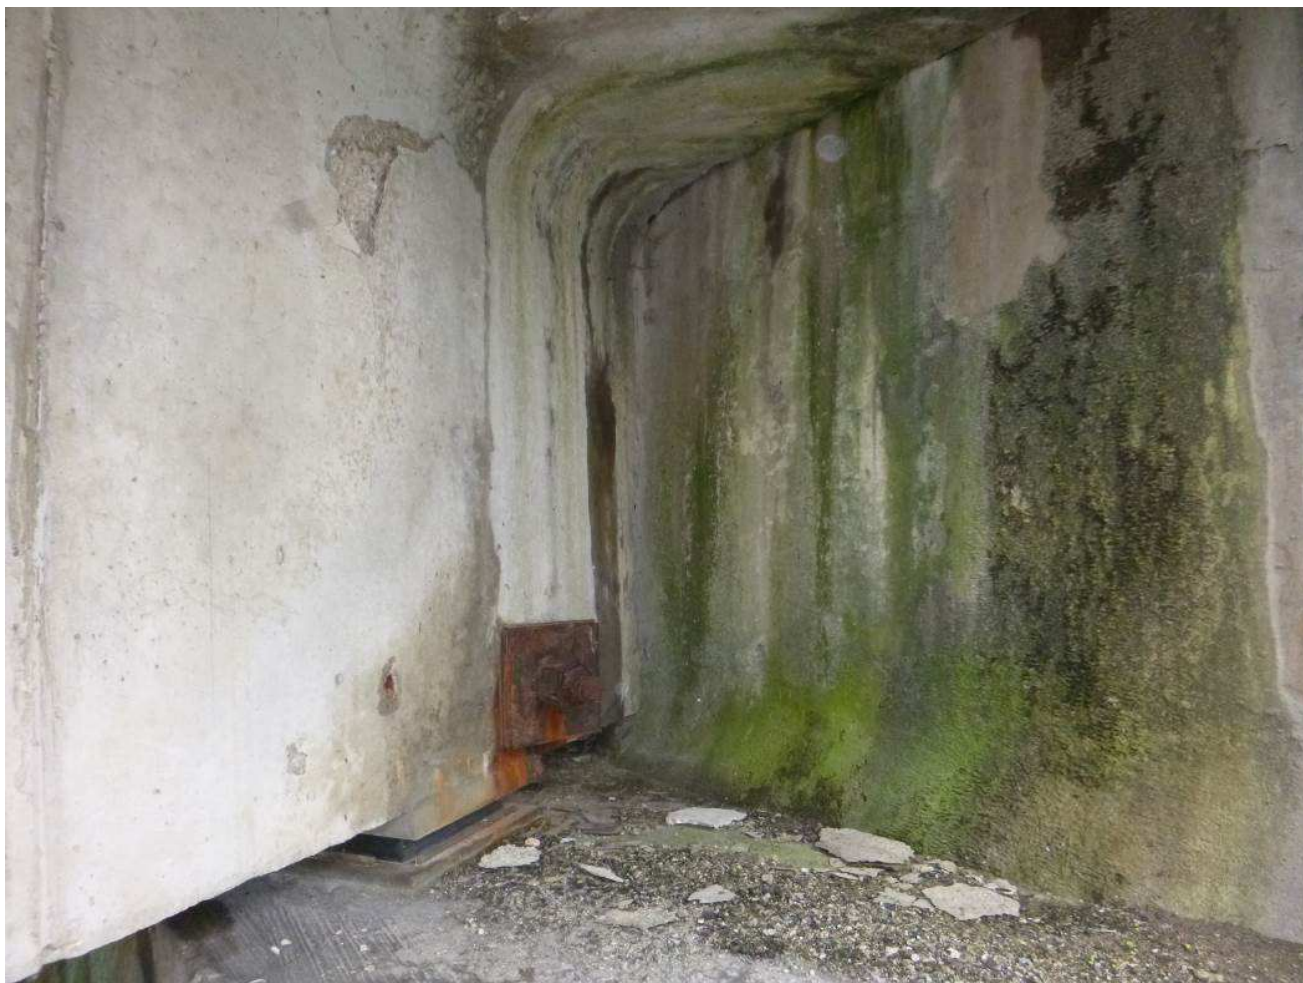
Photo n°30 : Culée C2, coulures humides sur le mur garde grève

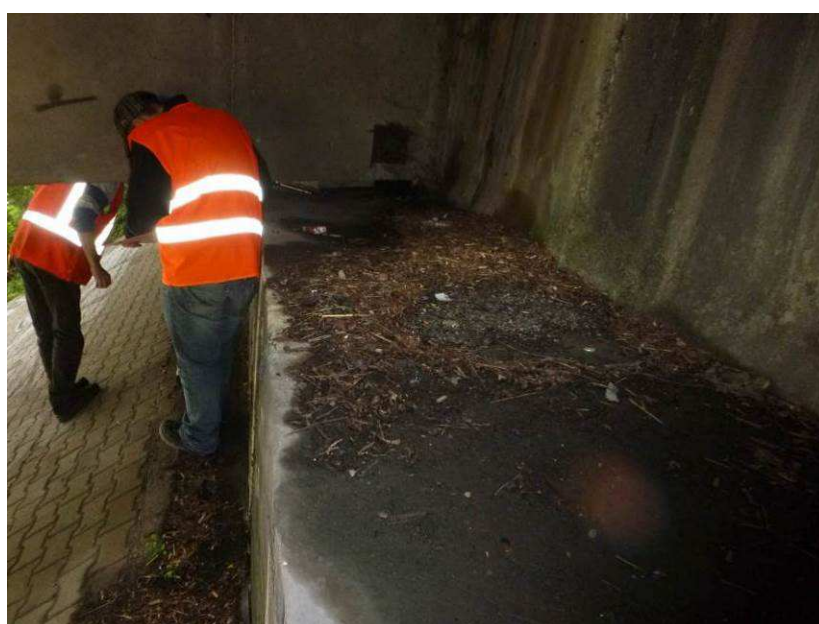
Photo n°31 : Culée C2, dépôt humide sur le sommier

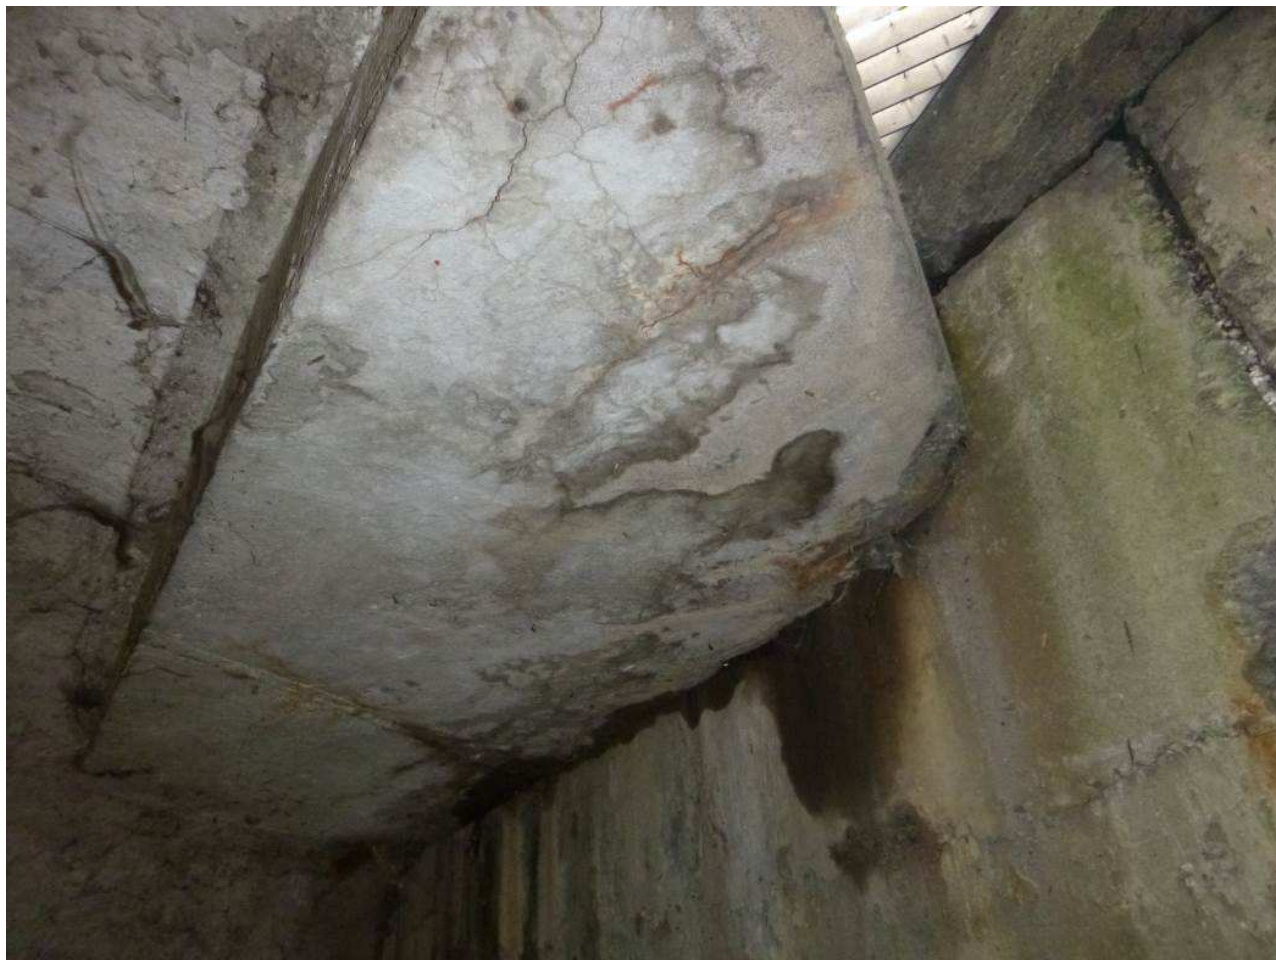
*Photo n°32 : Culée C2, entretoise d'about avec fissures, aciers apparents, traces de ruissellement et humidité.
Arrivée d'eau contre mur garde-grève*

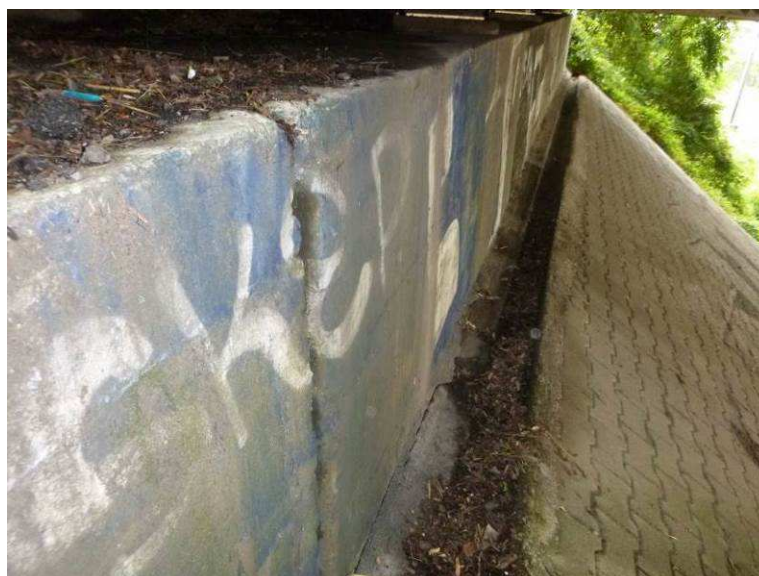
Photo n°33 : Culée C2, cunette fracturée et encombrée

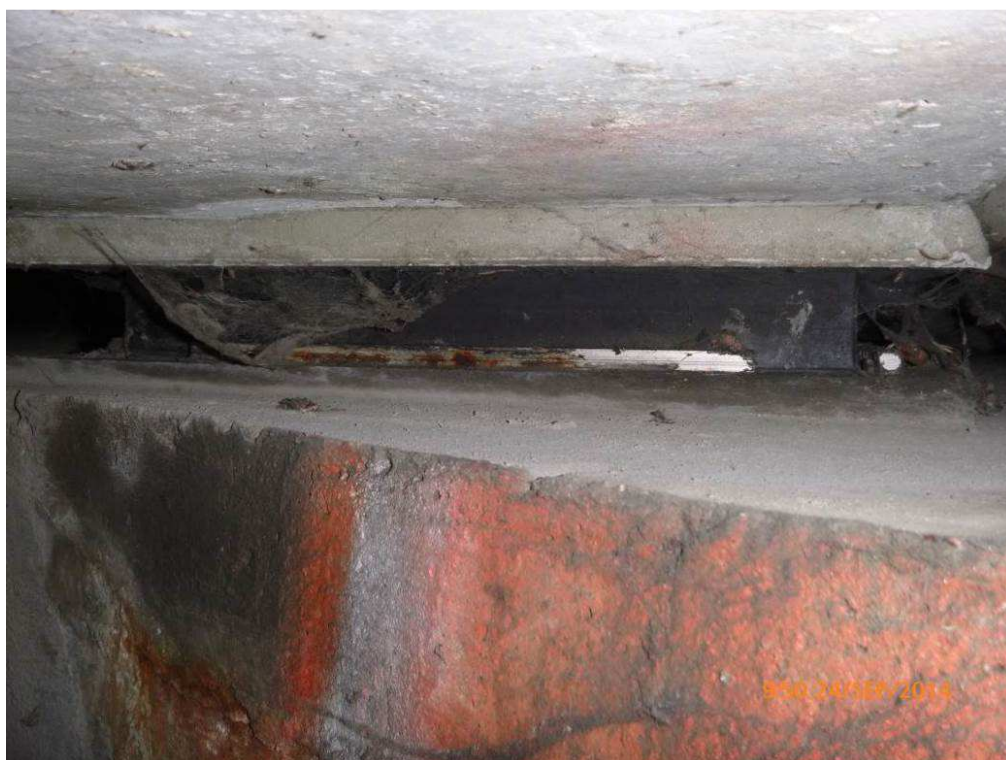
- Plaques métalliques oxydées	O	34
	<u>Chevêtre</u> :		
	- Travaux depuis 2002 : ragréages dont certains fissurés		
	- Plusieurs points d'oxydation sur ragréages	O	38

Photo n°34 : Culée C0, oxydation du dispositif anti-glissement de l'appuis

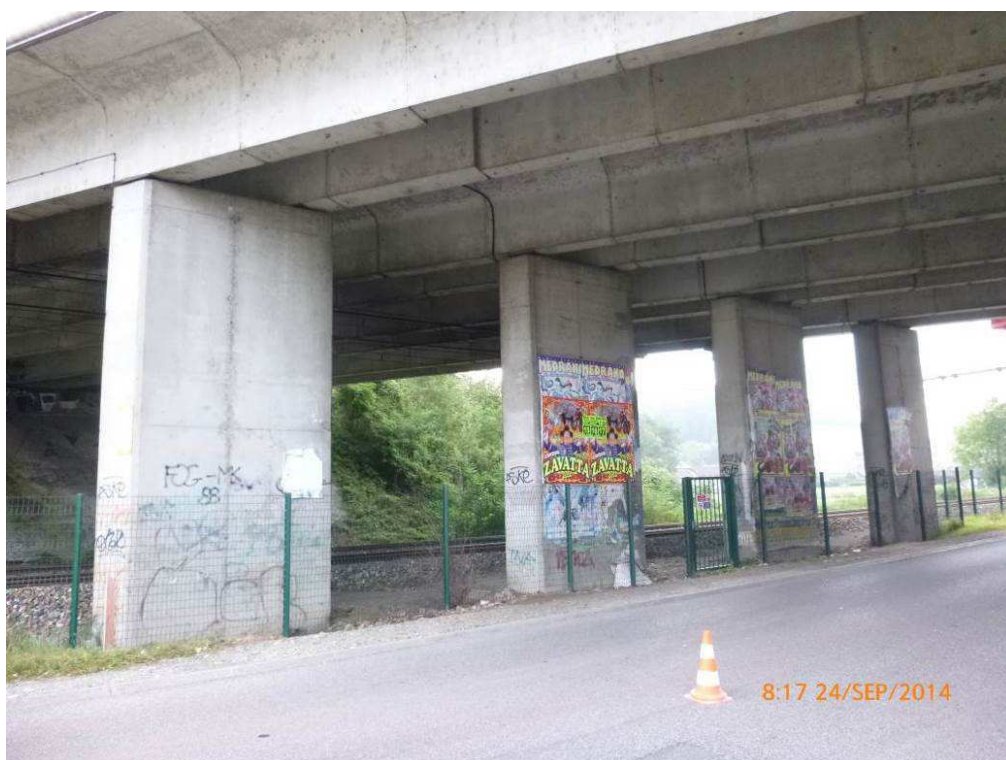
Photo n°35 : Pile P1, nombreuses affiches et tags
