AUTOROUTE A 41 N - CENTRE D'ENTRETIEN DE NANCES (CE2)

PI 3006 – PK 89.322

INSPECTION DETAILLEE 2014

SOCIETE DES AUTOROUTES RHONE - ALPES						
PI 3006 – A41 N – PK 89.322						
Inspection Détaillée Périodique 2014						
Dossier : RLY3.E.033 Référence rapport : RLY0.E.1226				Contrat : Marché N° 11 R 35		
Version	Date	Rédacteur	Visa	Vérfifié par	Visa	Observations
1	18/12/2014	F. GRAUX

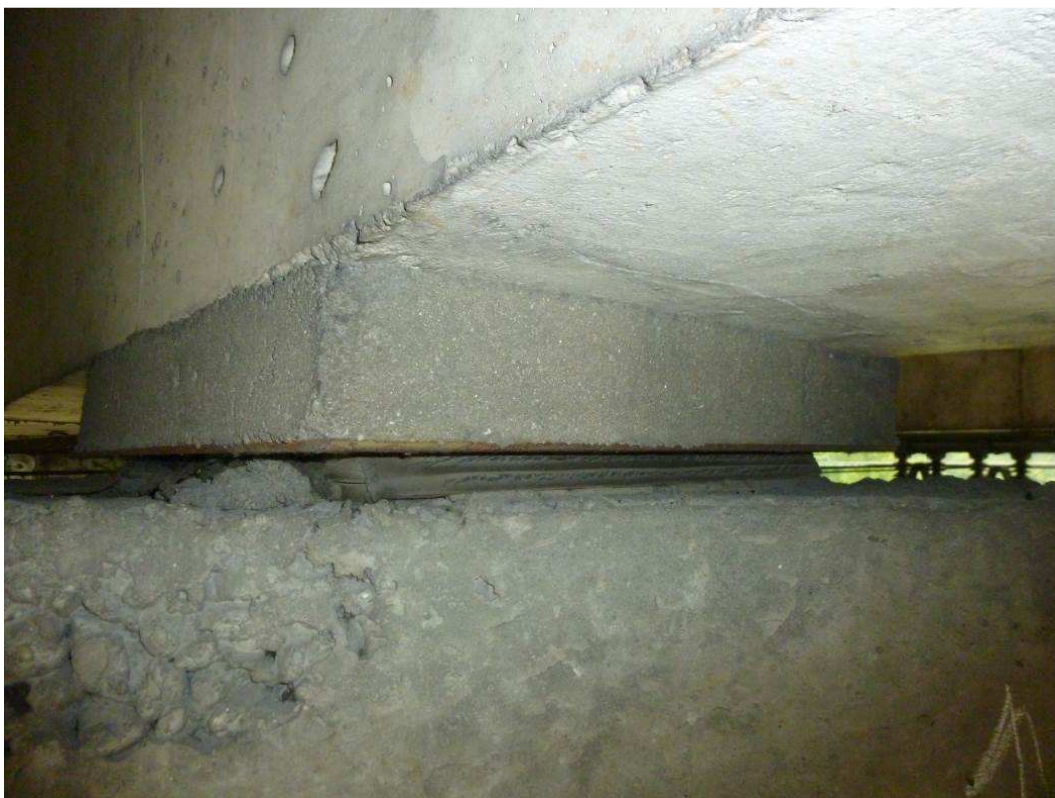
Désignation des parties de l'ouvrage	Observations	Evolution	Photos
Appuis intermédiaires	<p><u>Appareils d'appui</u> : (dimension : 400 mm x 400 mm x 30 mm)</p> <ul style="list-style-type: none"> - Néoprène fretté - Distorsion longitudinale de 5 à 10 mm vers C2 - Distorsion transversale de 5 à 10 mm vers Aix-les-Bains - Néoprènes boudinés et craquelés - Plaques métalliques supérieures oxydées - Frettes oxydées sur deux appareils d'appui <p><u>Fût</u>:</p> <ul style="list-style-type: none"> - Travaux depuis 2002 : ragréages - Ségrégation - Faïencage - Quelques fissures en tête des fûts - Plusieurs fissures sur le dessus des fûts dont une fissure d'ouverture 0.3 mm - Une fissure le long d'une arête - Quelques aciers apparents oxydés - Petits éclats - Graffitis et affiches 	<p>N N P P P N N N N P P P N N N</p>	36 36

Photo n°36 : Pile P1, distorsion de l'appareil d'appui, boudiné et craquelé

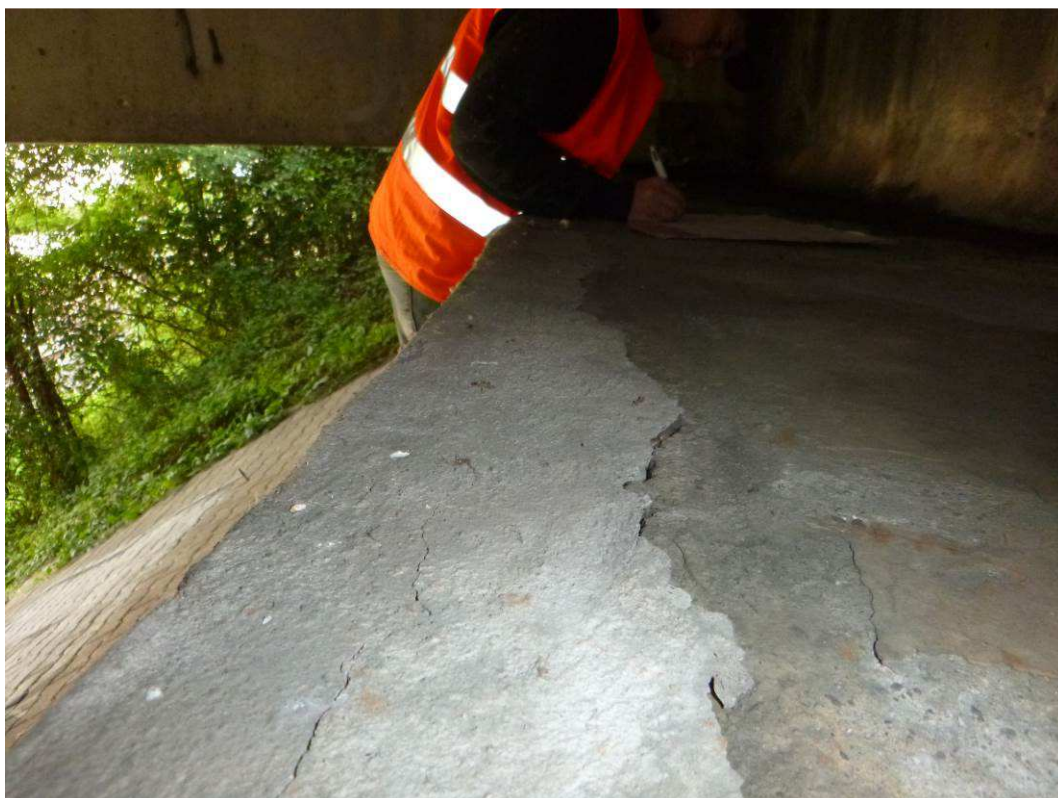
Photo n°37 : Culée C2, ragréage décollé, fracture sur chevêtre

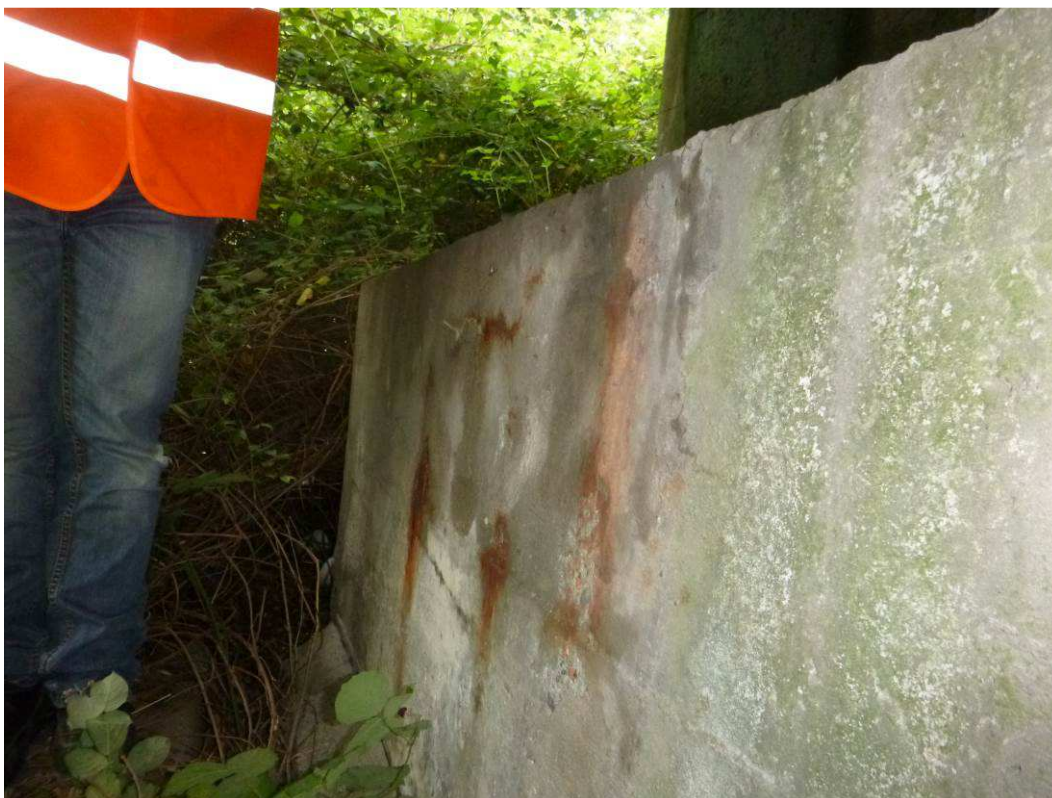
- Plaques métalliques oxydées	O	34
	<u>Chevêtre</u> :		
	- Travaux depuis 2002 : ragréages dont certains fissurés		
	- Plusieurs points d'oxydation sur ragréages	O	38

Photo n°38 : Culée C0 côté Sud, traces de rouille sur agrégé
