## **Autoroute A43**

**PS 163 - PR 97.531**

### **Inspection détaillée de l'ouvrage**

**Date : Mars 2017**

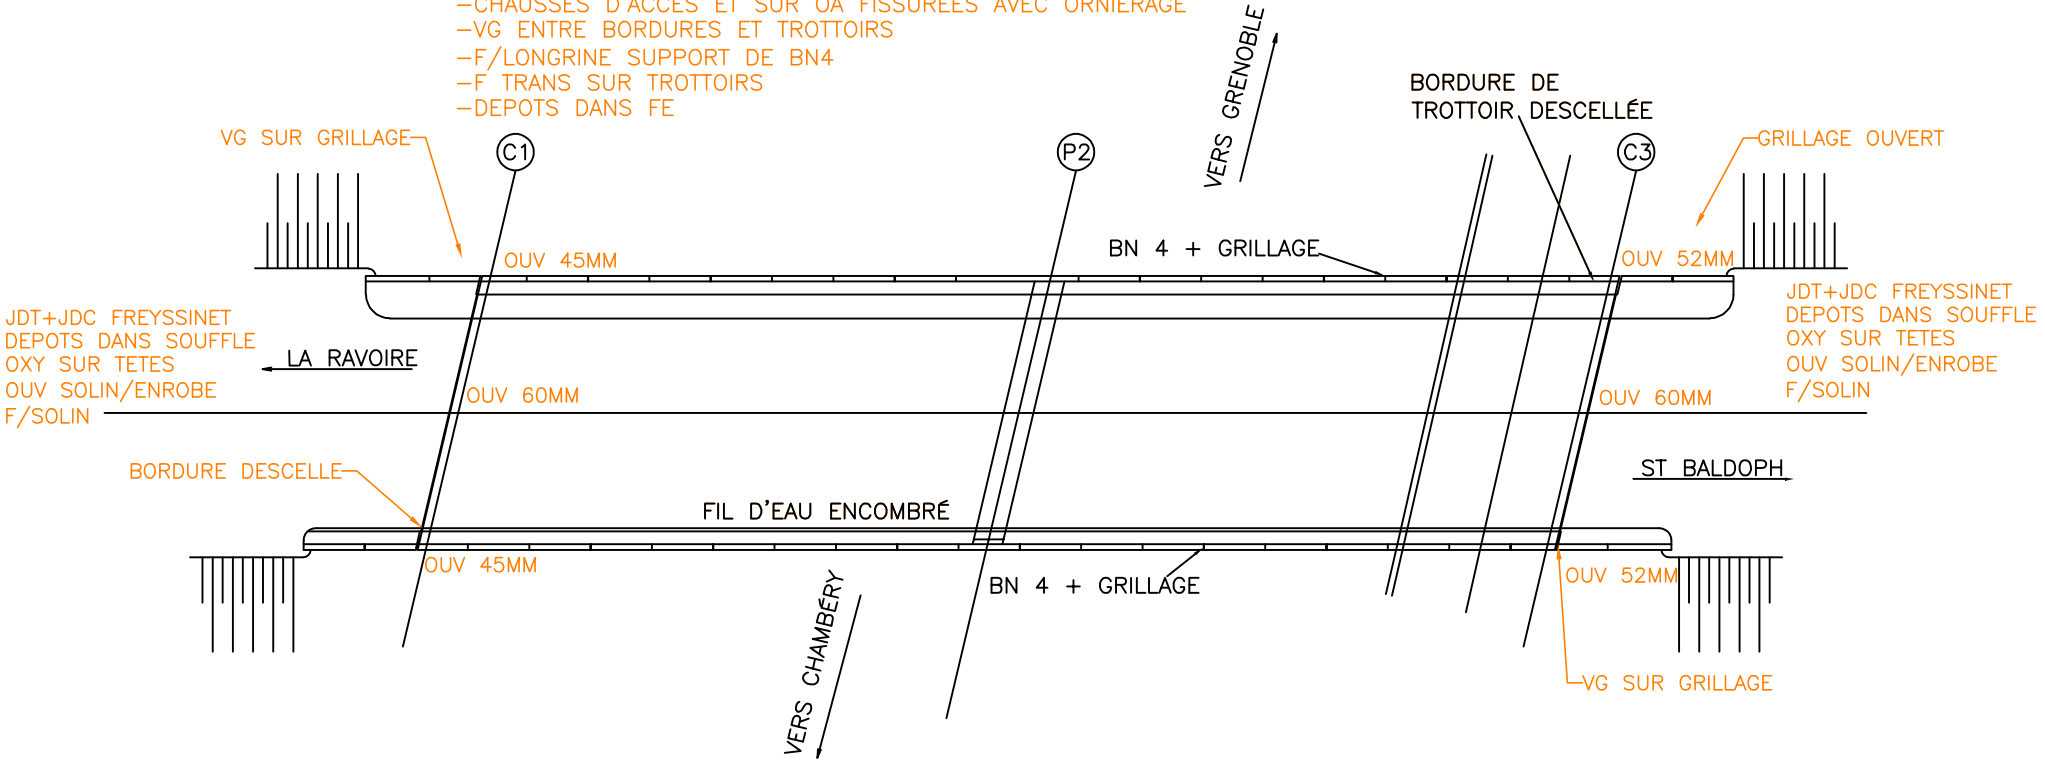
# VUE EN PLAN

- GENERALITES:
- CHAUSSES D'ACCES ET SUR OA FISSUREES AVEC ORNIERAGE
  - VG ENTRE BORDURES ET TROTTOIRS
  - F/LONGRINE SUPPORT DE BN4
  - F TRANS SUR TROTTOIRS
  - DEPOTS DANS FE

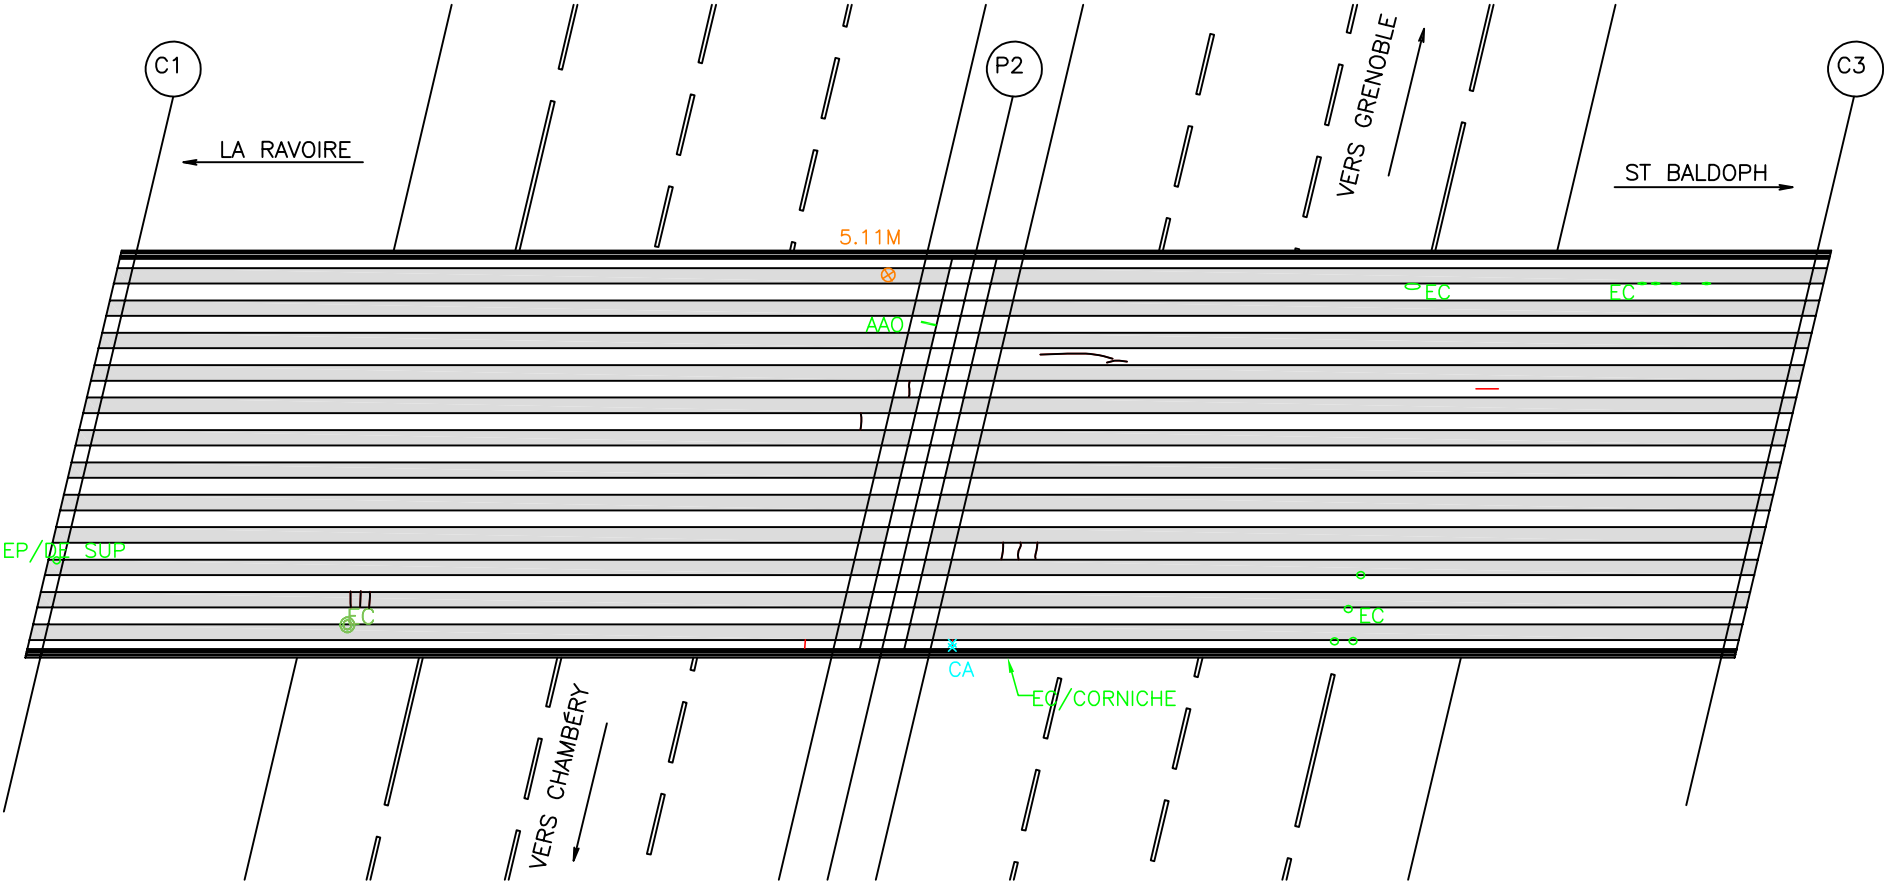
# INTRADOS

GENERALITE: TRACES DE COULURES SECHES SUR LES CORNICHES

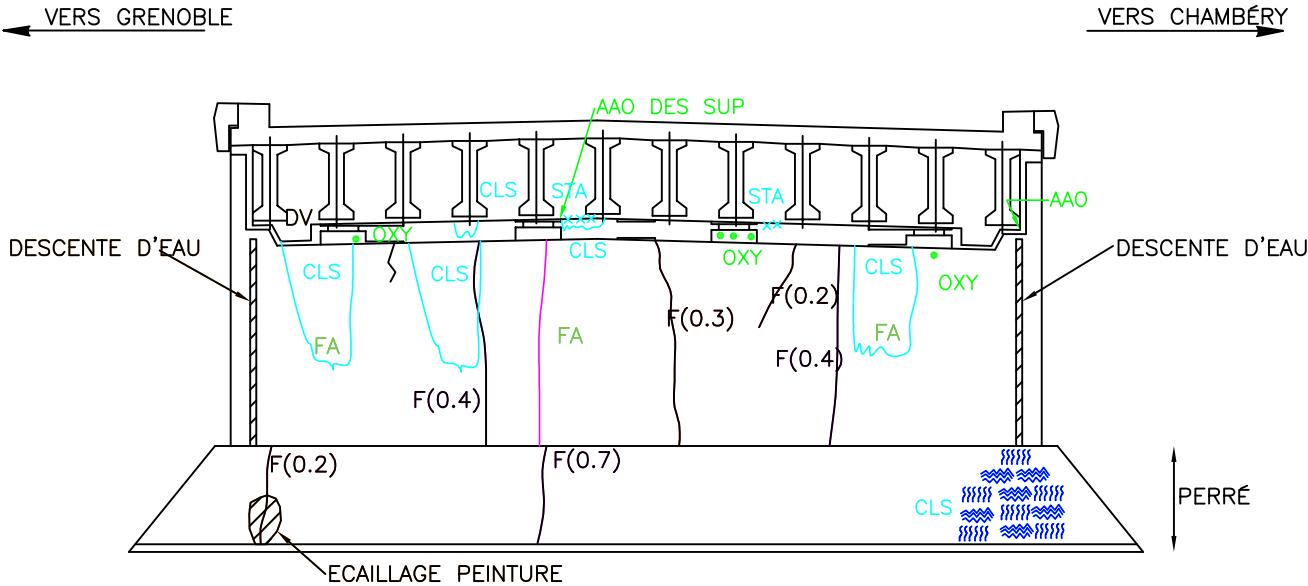
# CULEE C3

REMARQUE:  
MUR + PERRÉ REPEINT  
+ TAG

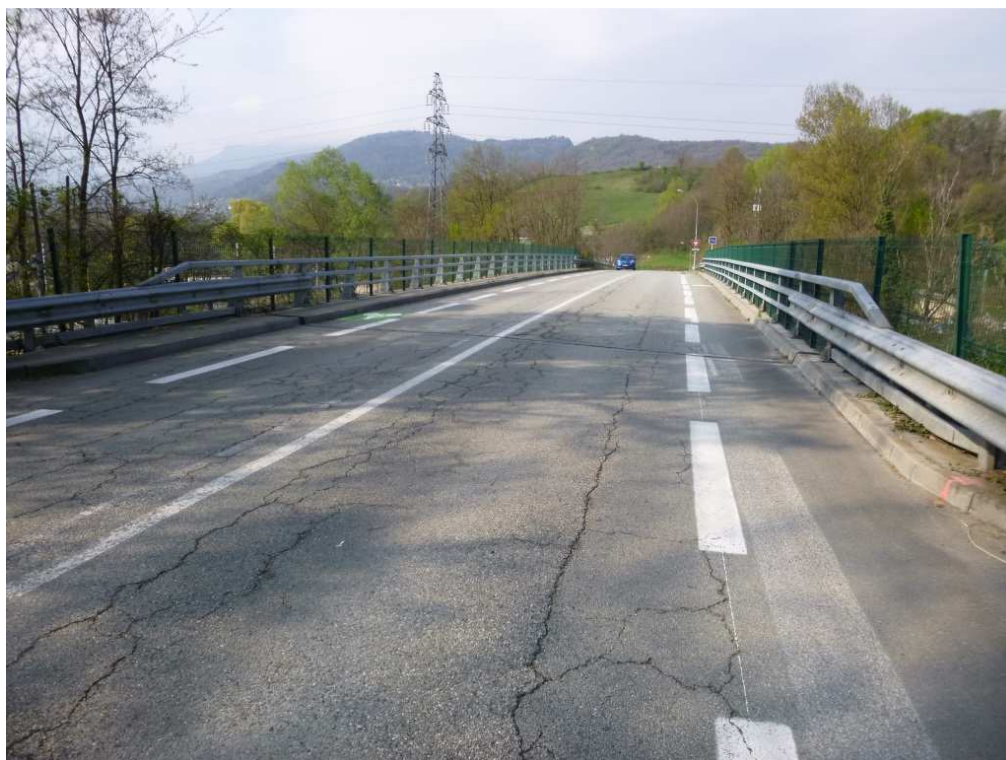
Photo n° 2

| Désignation des parties de l'ouvrage | Observations |
|---|---|
| Remblais derrière les culées<br>(Photo n° 2) | - Fissuration sur chaussée d'accès avec orniérage |

Vue en plan depuis C1 - Chaussée fissurée

- reprise de la couche de roulement aux abords et sur l'ouvrage,
- reprise des bordures descellées,
- reprise des joints de chaussée et des joints de trottoirs / longrines.

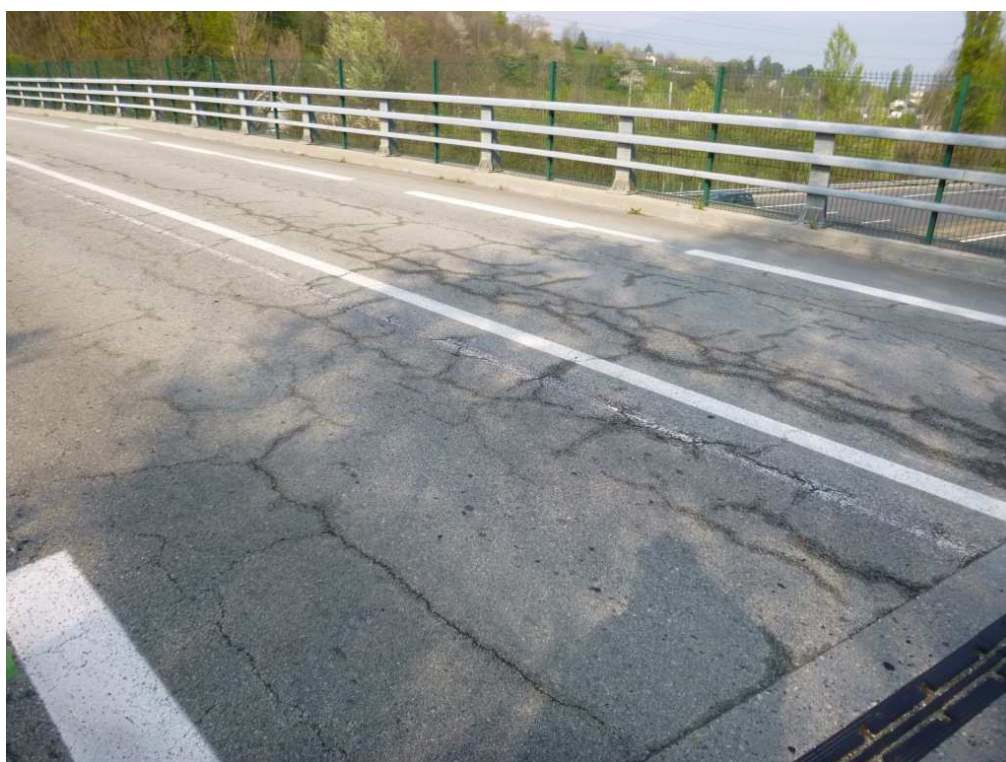
Photo n° 3

| Désignation des parties de l'ouvrage | Observations |
|---|---|
| Couche de roulement sur l'ouvrage<br>(Photo n° 3) | <u>Nature : enrobé</u><br>- Chaussée fissurée avec orniérage |

Vue en plan depuis C1 - Chaussée sur ouvrage - fissuration

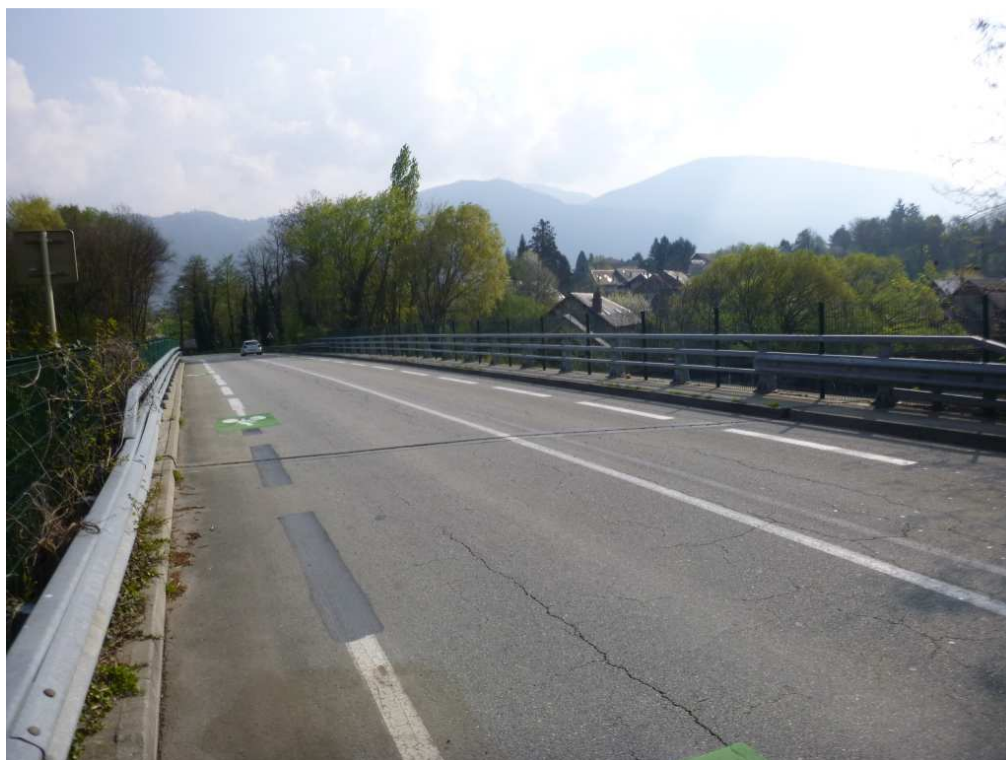
Photo n° 4  
Vue en plan depuis C3

| Désignation des parties de l'ouvrage | Observations |
|---|---|
| Fils d'eau contre trottoirs<br>(Photo n° 4) | - Léger dépôts le long des fils d'eau |

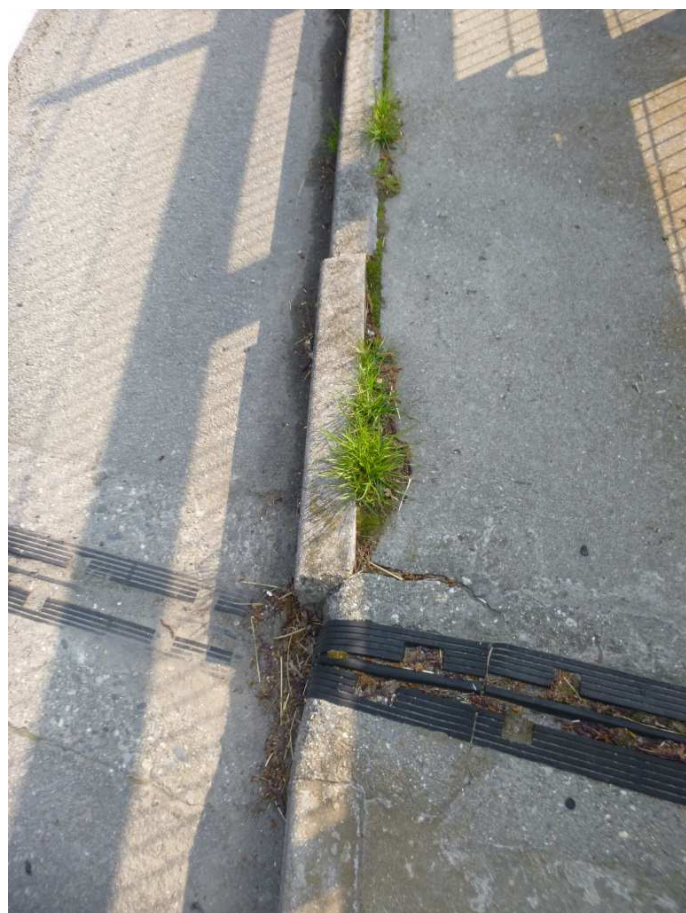
| Désignation des parties de l'ouvrage | Observations |
|---|---|
| Trottoirs<br>(Photo n° 5) | - Végétation entre trottoir et bordures<br>- Fissuration transversale sur trottoirs<br>- Fissuration sur longrine support de BN4<br>- Deux bordures descellées : une sur C3 Grenoble et une sur C0 Chambéry |

Photo n° 5  
Bordure descellée sur C3 côté Grenoble

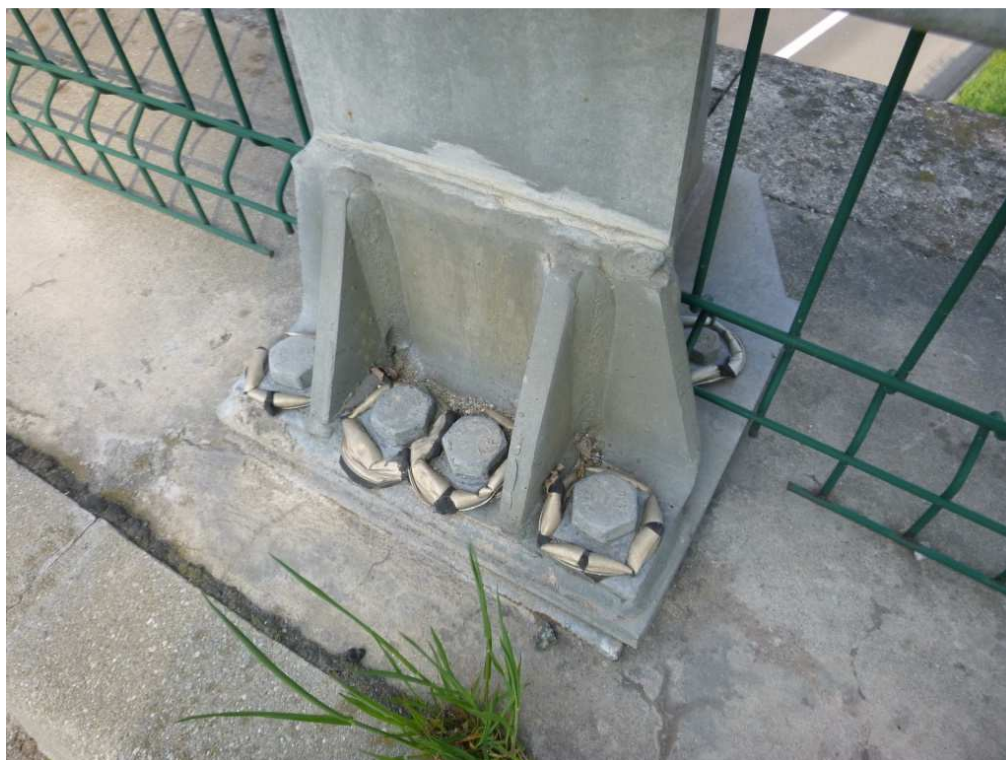
Photo n° 6

| Désignation des parties de l'ouvrage | Observations |
|---|---|
| Garde-corps<br>(Photos n° 6 et 7) | <u>Type : BN4 + grillage</u><br>- Présence de végétation sur les abouts au niveau des grillages<br>- Grillage ouvert sur C3 côté Grenoble |

Détail sur un pied de montant de BN4

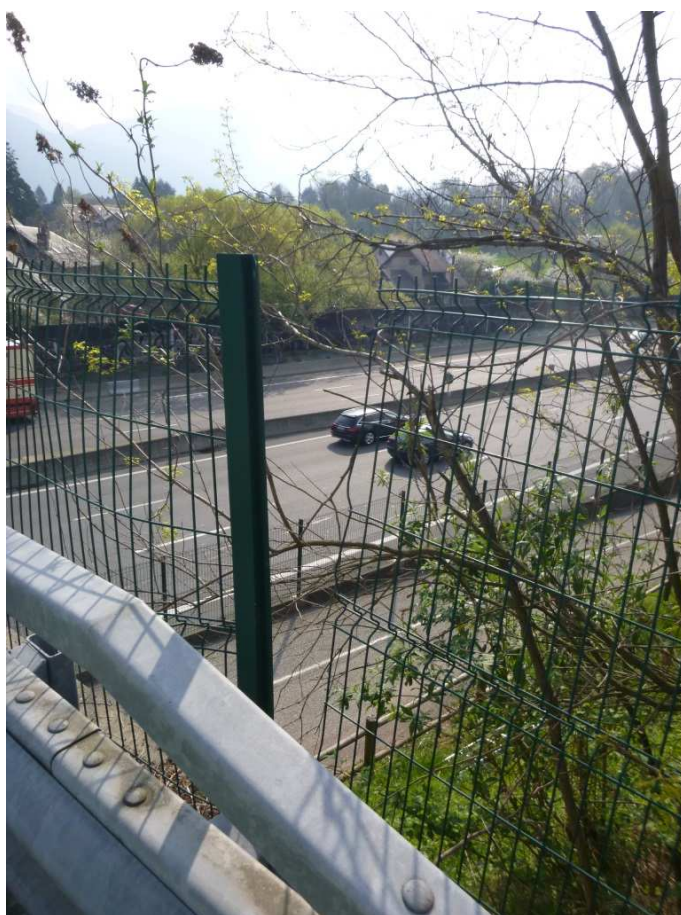
Photo n° 7

Grillage ouvert sur C3 côté Grenoble

- refixer le grillage sur C3 côté Grenoble,
- éliminer la végétation aux abords et sur l'ouvrage.

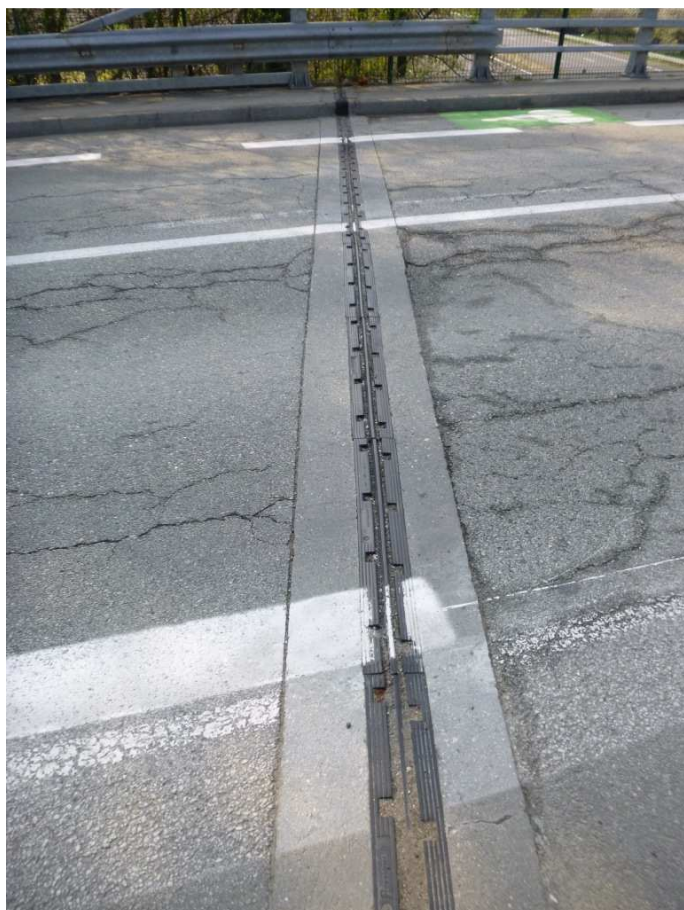
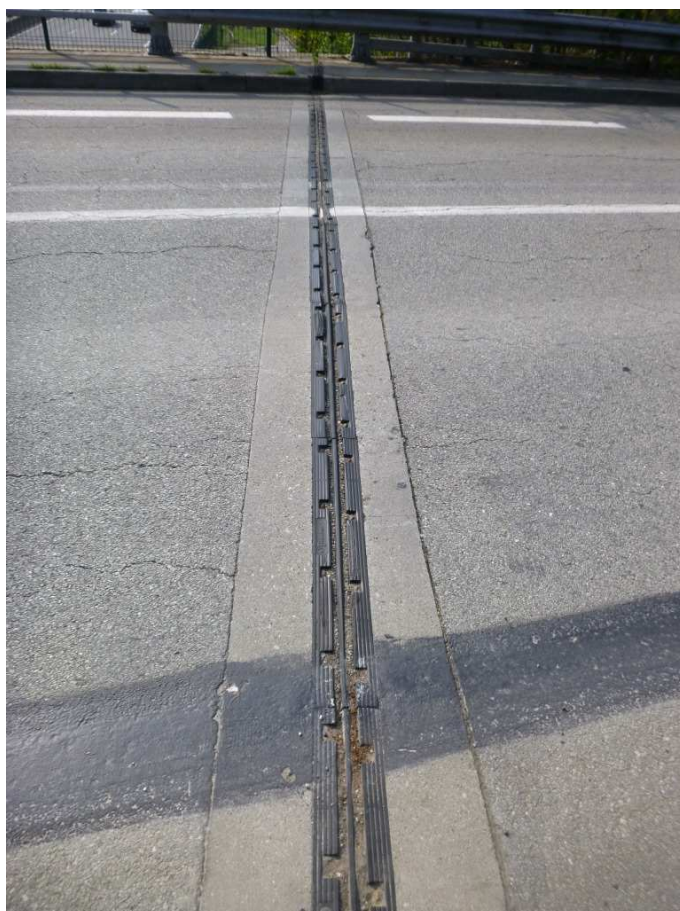
- l'état vieillissant des joints de chaussée ; en particulier, celui de C3 ne semble plus être étanche ; on note également les ouvertures entre les solins et l'enrobé.

| Désignation des parties de l'ouvrage | Observations |
|---|---|
| Joints de chaussée<br>(Photos n° 8 et 9) | <u>Type : Freyssinet</u><br>- Dépôt dans soufflé<br>- Oxydation sur têtes d'ouvrages<br>- Ouverture entre solin et enrobé<br>- Fissuration transversale sur solins<br>- Ouverture de 60 mm pour les joints |

Photo n° 8  
Joint de chaussée sur C1

Photo n° 9  
Joint de chaussée sur C3

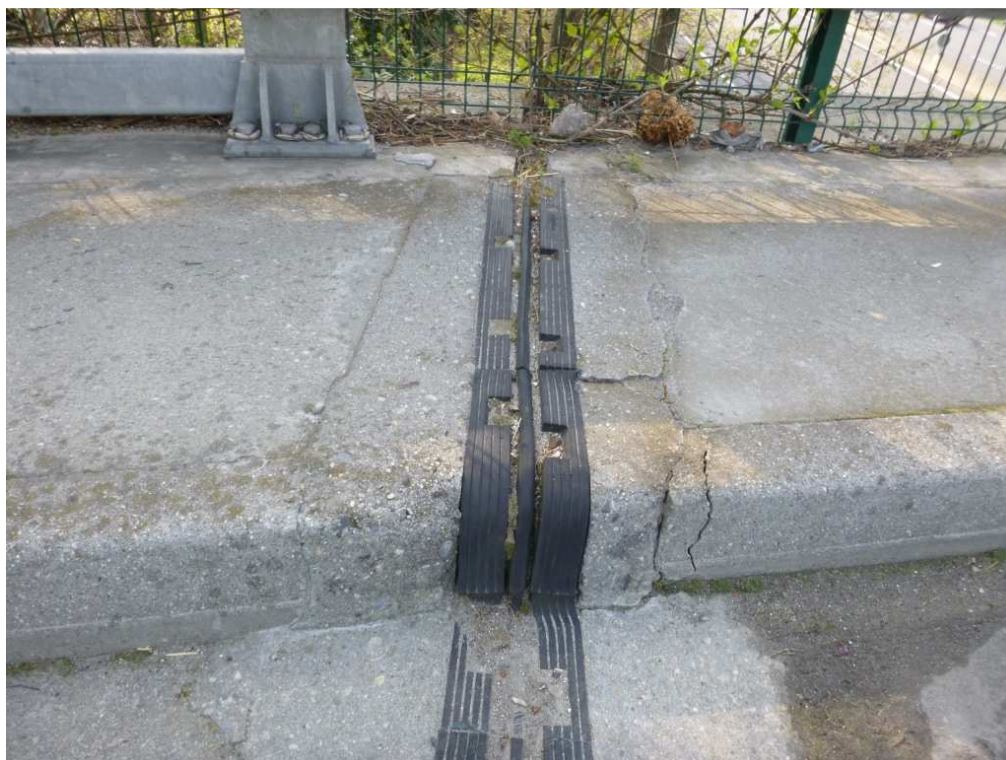
Photo n° 10

| Désignation des parties de l'ouvrage | Observations |
|---|---|
| Joints de trottoir<br>(Photo n° 10) | <u>Type : Freyssinet</u><br>- Dépôts dans soufflé<br>- Oxydation sur têtes d'ouvrages<br>- Fissuration transversale sur solin<br>- Ouverture de 45 mm sur C1 et de 52 mm sur C3 |

Joint de trottoir sur C1 côté Grenoble

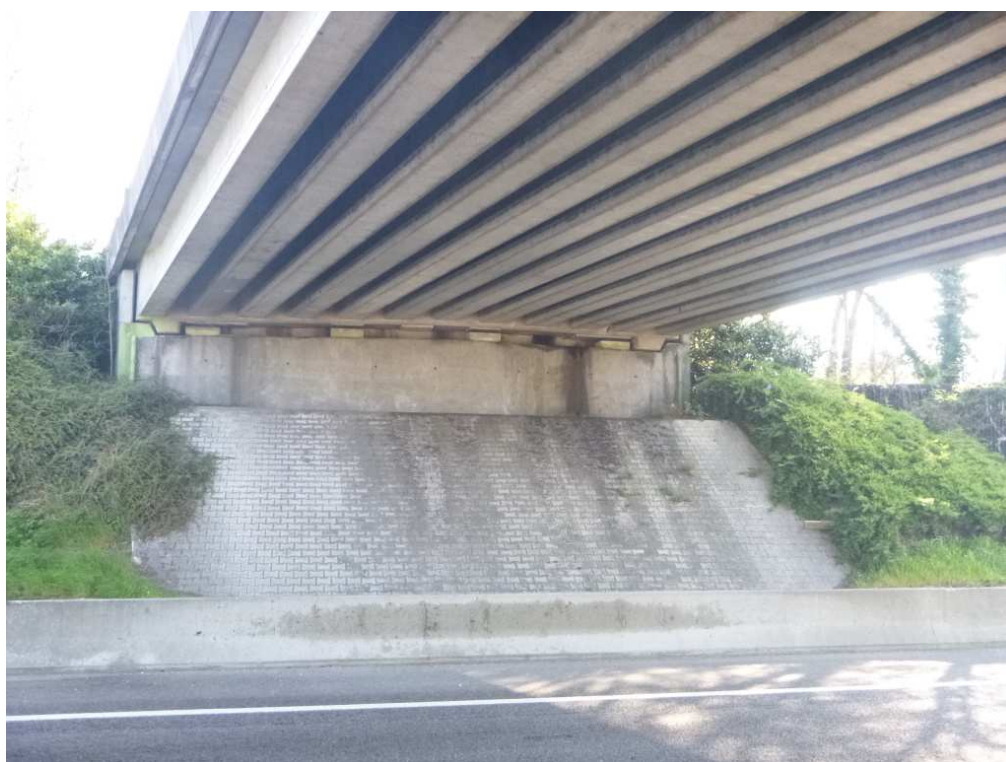
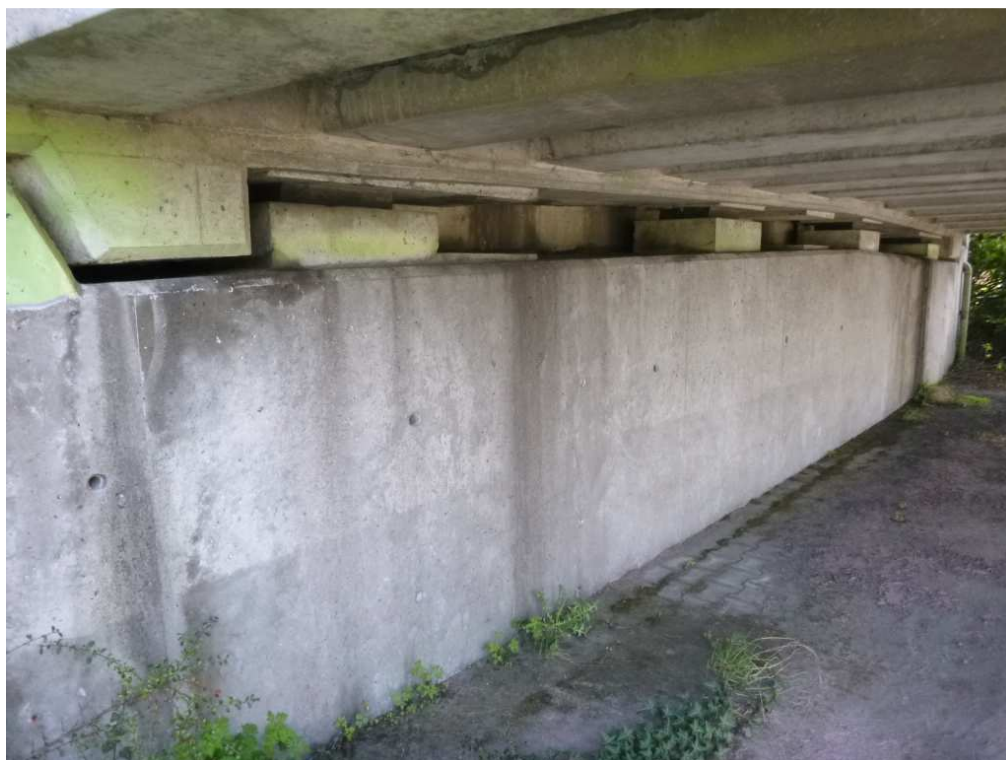
Photo n° 11

| Désignation des parties de l'ouvrage | Observations |
|---|---|
| <b>Appuis de rive</b><br>(Photos n° 11 et 12) | <p><u>Appareils d'appui</u> : Type néoprène frettes enrobées, en bon état général</p> <p><u>Chevêtre</u> :</p> <ul style="list-style-type: none"> <li>- Fissuration verticale d'ouverture f(0.2) maximale, sans évolution</li> <li>- Traces de coulures sèches</li> </ul> <p><u>Perré</u> :</p> <ul style="list-style-type: none"> <li>- Traces de coulures sèches et présence de dépôts</li> </ul> <p><u>Mur en retour</u> :</p> <ul style="list-style-type: none"> <li>- Présence de végétation et de faïençage</li> <li>- Une zone d'efflorescence sur le mur côté Chambéry</li> </ul> <p><u>Face supérieure du chevêtre</u> :</p> <ul style="list-style-type: none"> <li>- Présence de zone de dépôts humides et de végétation</li> </ul> <p><u>Mur garde-grève</u> :</p> <ul style="list-style-type: none"> <li>- Traces de coulures parfois humides</li> <li>- Une fissure calcifiée côté Chambéry</li> </ul> |

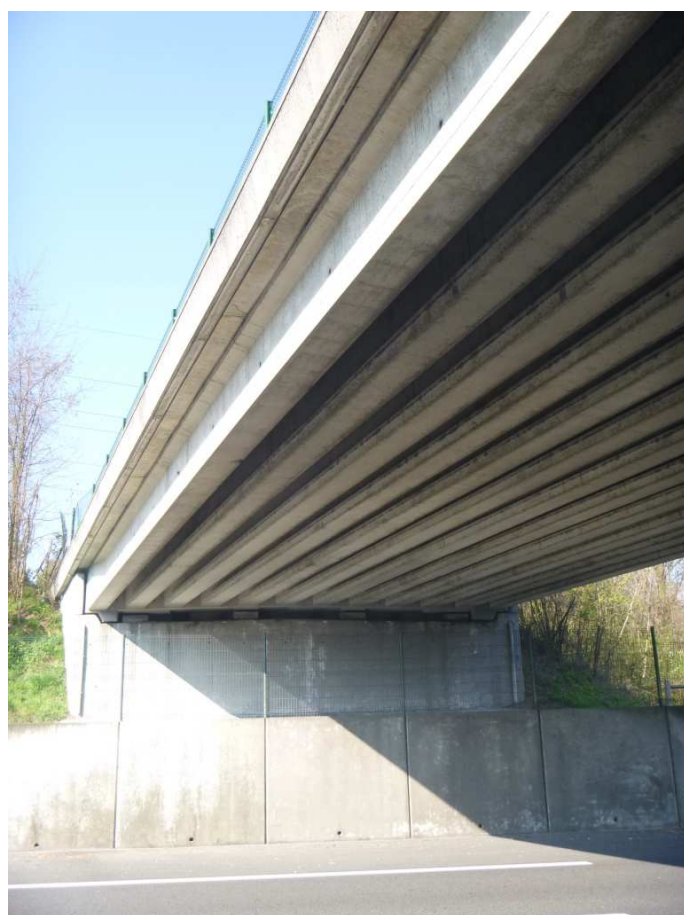
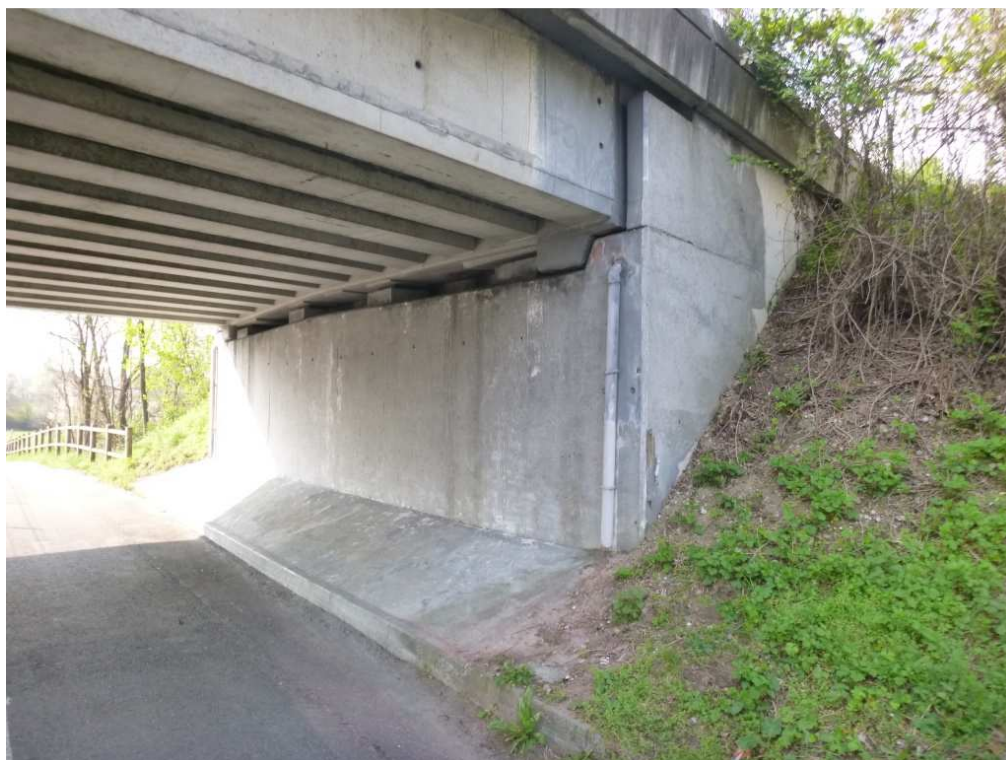
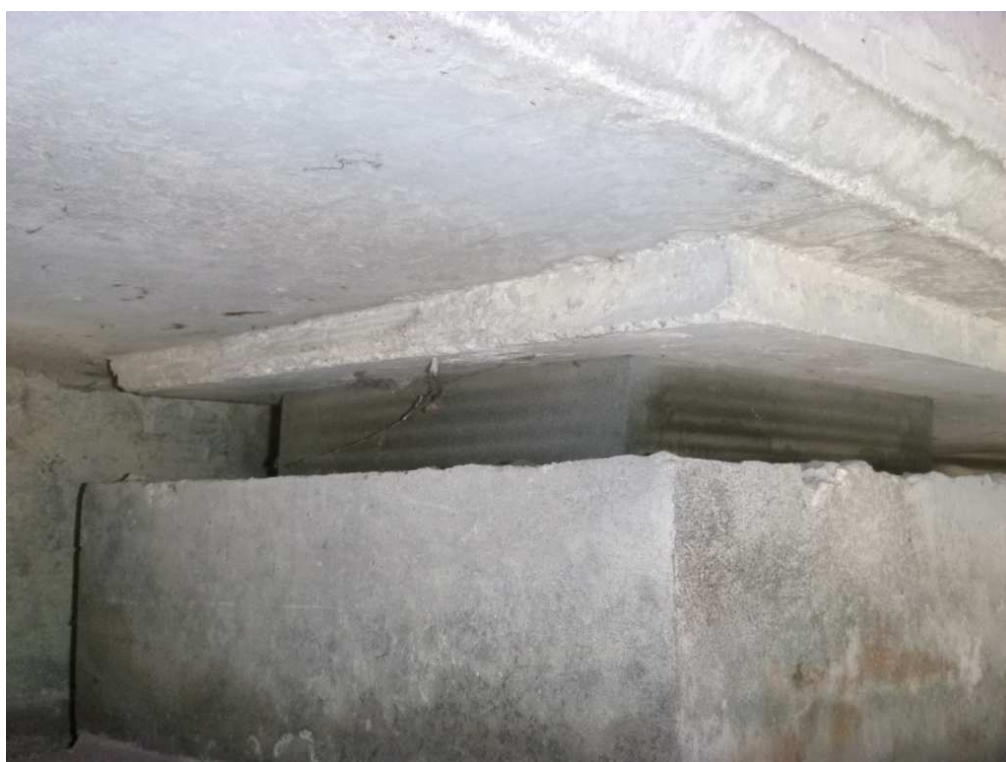
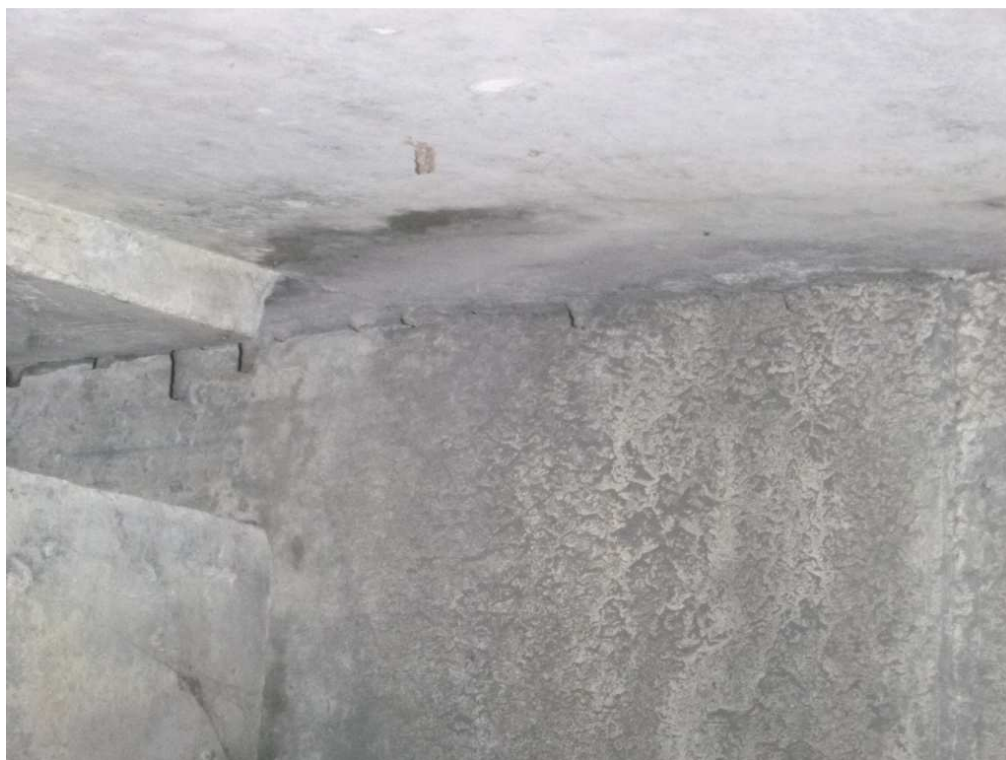
- la présence de coulures sèches sur les garde-grève et les murs de front ainsi que les stalactites sur la retombée de C3 mettent en évidence un défaut d'étanchéité des joints de chaussée,

| Désignation des parties de l'ouvrage | Observations |
|---|---|
| <b>Appuis de rive</b><br>(Photos n° 13 à 16) | <p><u>Appareils d'appui</u> :</p> <ul style="list-style-type: none"> <li>- Distorsion longitudinale de 10 mm vers la pile centrale</li> <li>- Quelques points d'oxydation sur les dés inférieurs</li> <li>- Un acier apparent sur dés d'appuis supérieurs, le deuxième côté Grenoble</li> </ul> <p><u>Chevêtre</u> :</p> <ul style="list-style-type: none"> <li>- Fissuration verticale d'ouverture f(0.4) maximale, découverte d'une nouvelle fissure</li> <li>- Traces de coulures sèches</li> <li>- Zone de faïençage</li> <li>- Quelques points d'oxydation</li> </ul> <p><u>Perré</u> :</p> <ul style="list-style-type: none"> <li>- Traces de coulures sèches</li> <li>- Deux fissures dont une d'ouverture f(0.7)</li> </ul> <p><u>Mur en retour</u> :</p> <ul style="list-style-type: none"> <li>- Végétation et zone de faïençage</li> </ul> <p><u>Mur garde-grève</u> :</p> <ul style="list-style-type: none"> <li>- Zone de coulures sèches</li> <li>- Présence de stalactites sèches sur la retombée principalement en partie centrale</li> </ul> |

Stalactites sur retombée de C3

- surveillance de l'évolution des arrivées d'eau et des stalactites sur C3,
- surveillance de la fissuration des culées.

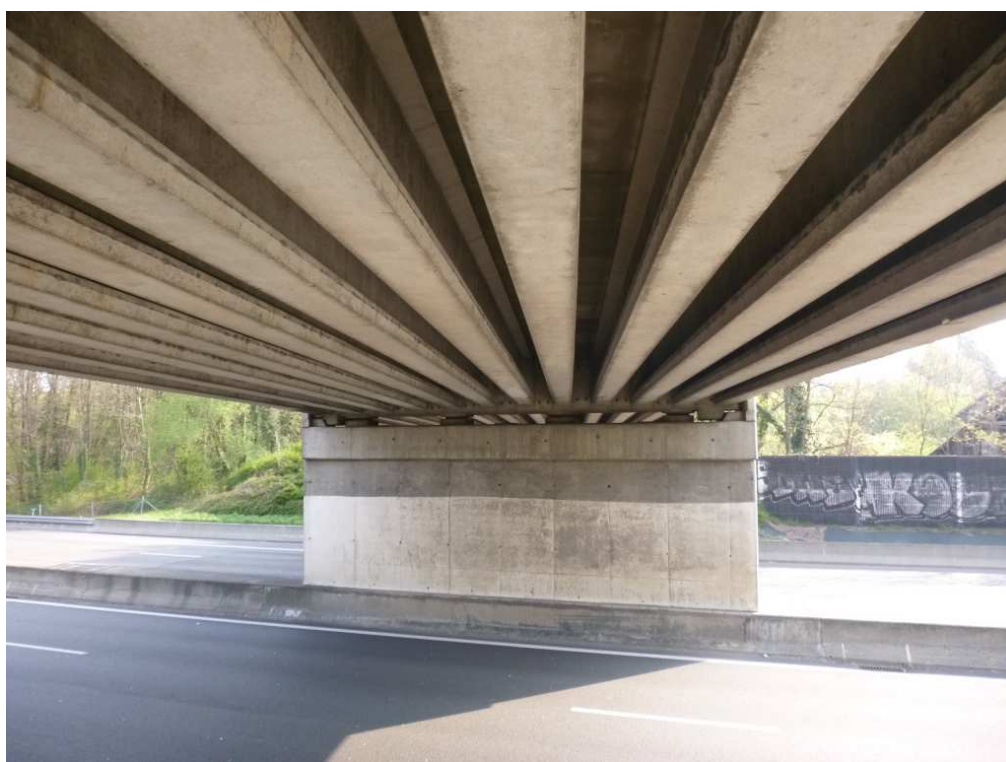
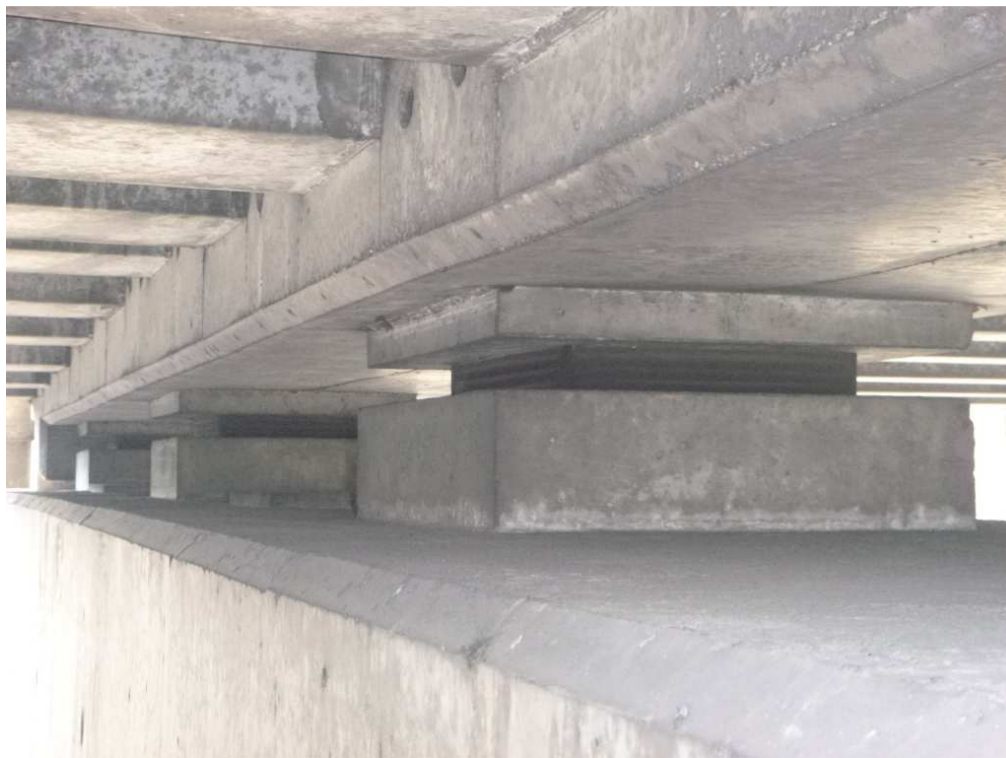
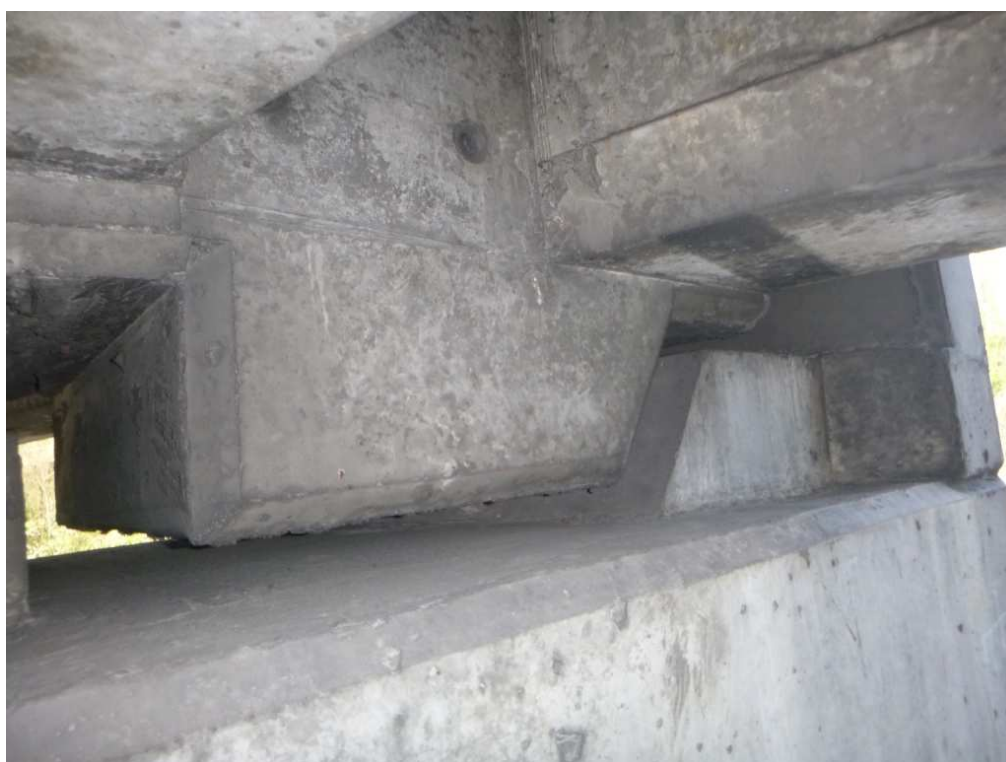
| Désignation des parties de l'ouvrage | Observations |
|---|---|
| <b>Appuis intermédiaires</b><br>(Photos n° 17 à 19) | <p><u>Appareils d'appui</u> : Type néoprène frettes enrobées, en bon état</p> <p><u>Fût côté Sud</u> :</p> <ul style="list-style-type: none"> <li>- Zone de faïençage</li> <li>- Fissuration verticale d'ouverture f(0.3) maximale</li> </ul> <p><u>Fût côté Nord</u> :</p> <ul style="list-style-type: none"> <li>- Zone de faïençage</li> <li>- Fissuration verticale d'ouverture f(0.3) maximale</li> </ul> |

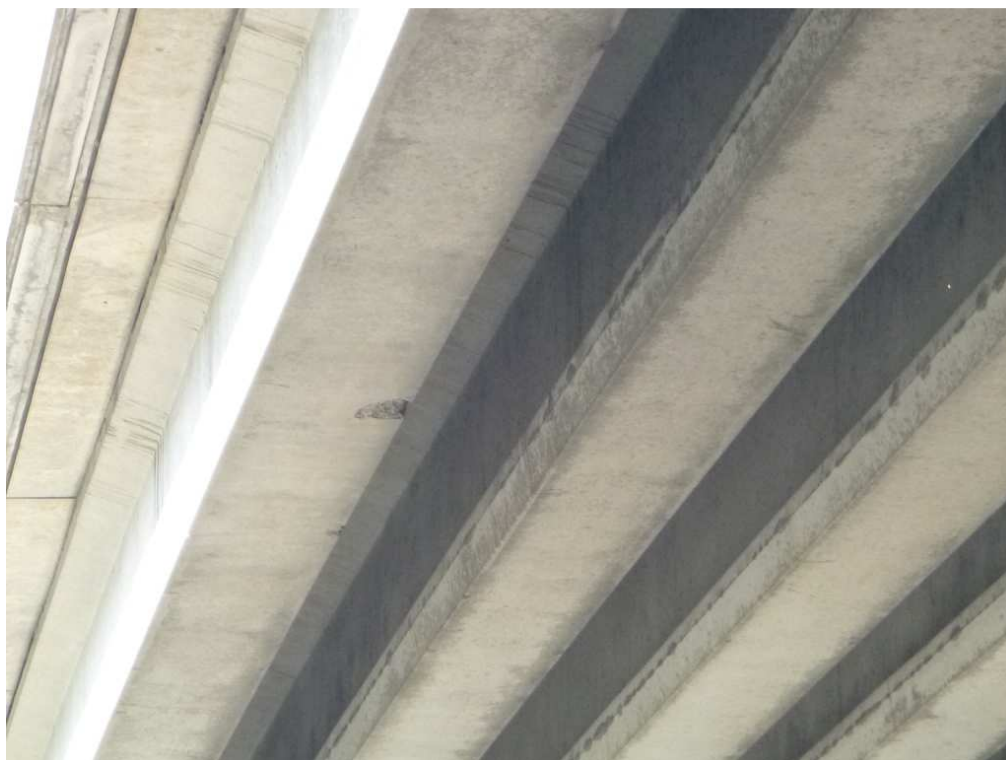
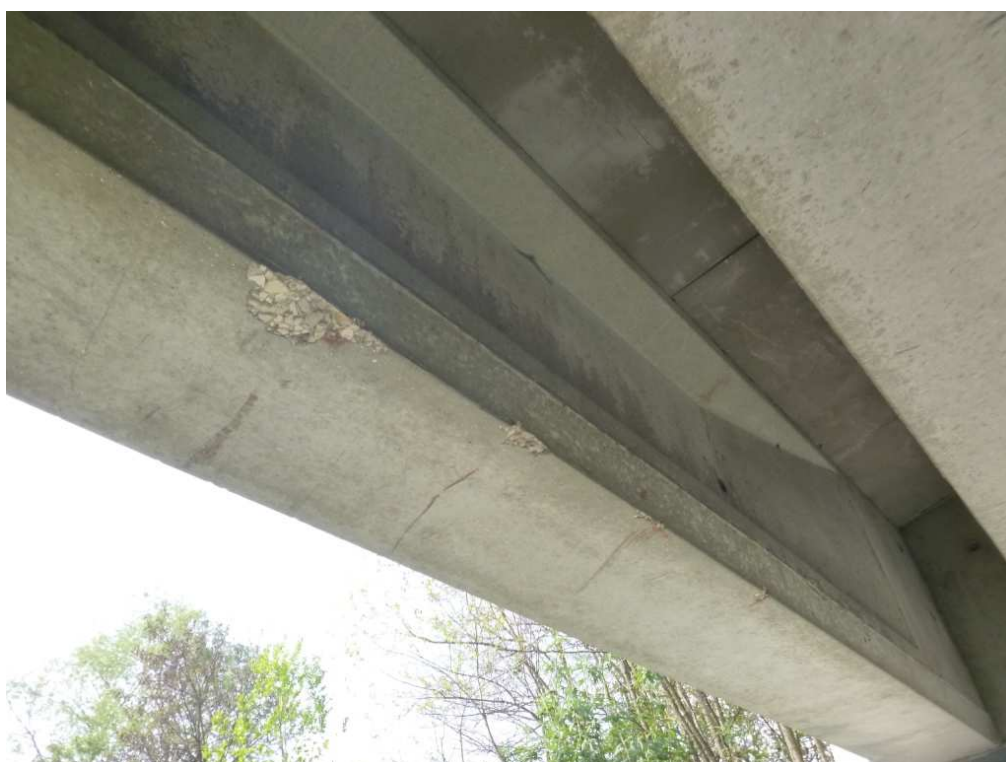
- la présence de quelques petits éclats au niveau des talons des poutres sous la travée P2-C3.
- **ELEMENTS DE PROTECTION :**
  - le grillage ouvert sur C3 côté Grenoble.

| <b>Désignation des parties de l'ouvrage</b> | <b>Observations</b> |
|---|---|
| <b>Intrados</b><br>(Photos n° 20 et 21) | <ul style="list-style-type: none"><li>- Présence de quelques fissures sur les dallettes</li><li>- Présence de quelques petits éclats au niveau du talon des poutres (voie en direction de Grenoble)</li><li>- Présence d'une fissure calcifiée sur l'encorbellement côté Chambéry vers la pile centrale</li></ul> |

Eclats sur talon des poutres travée P2-P3
