COMMUNE DE ST ALBAN LEYSSE (73)

PIZ EBOULEMENTS ROCHEUX

Dossier	11-403 I 1	
Indice	Modifications	Date
b	Rajout secteur Plamaz	18/11/2011

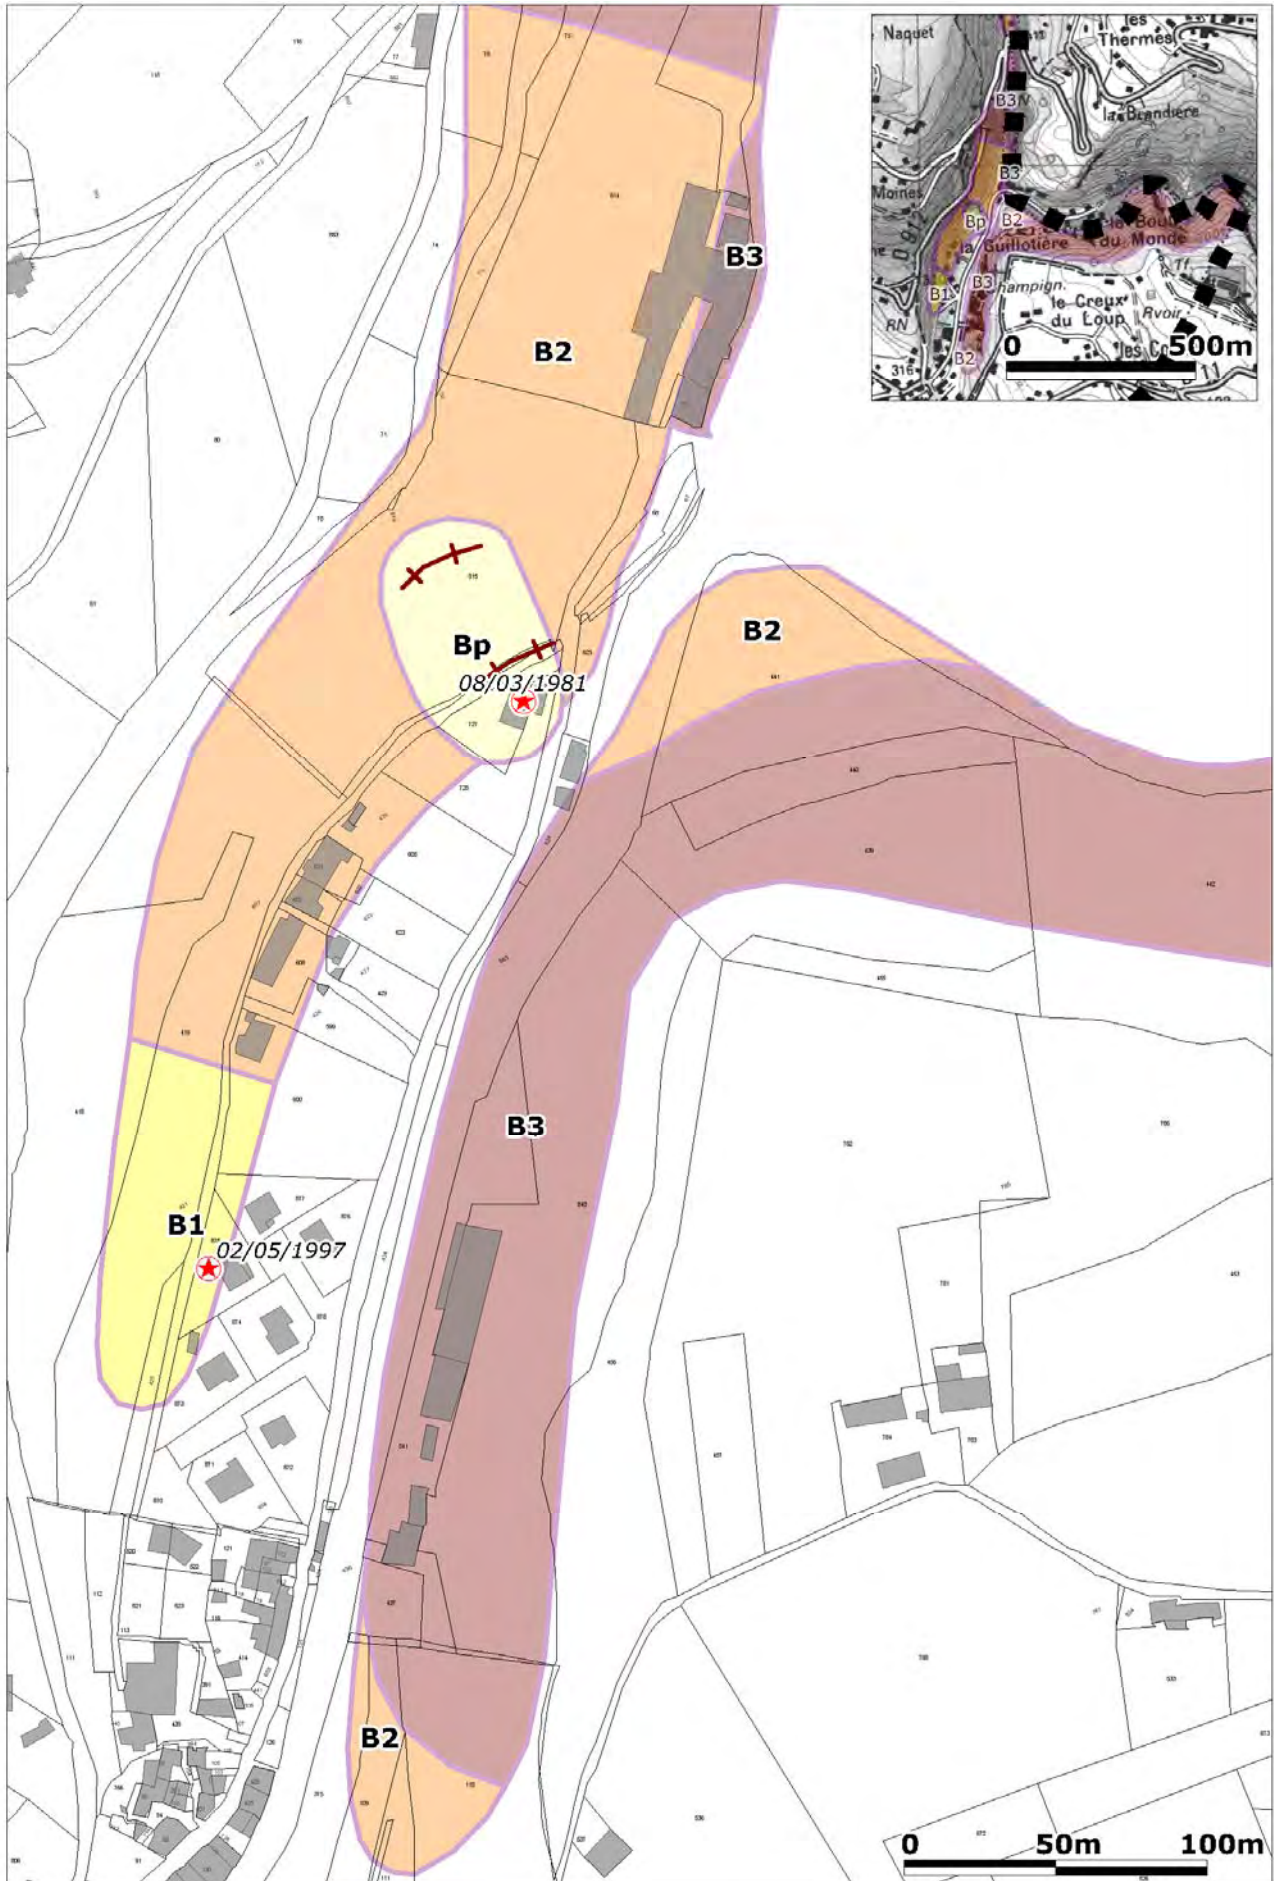
3.3.1. Secteur Le Bout du Monde, La Guillotière (rive droite de la Leysse et de la Doriaz)

Les ruisseaux de la Leysse et de la Doriaz ont creusé des gorges dans les marno-calcaires du Berriasien, qui présentent ici des niveaux à majorité calcaires, avec de fines intercalations marneuses jouant le rôle de plan de glissement. Le pendage est orienté vers l'Est, d'une vingtaine de degrés.

On a donc des pentes raides à subverticales, avec le substrat souvent affleurant, qui dominant le lit de ces ruisseaux et d'éventuelles terrasses alluviales.

Le pendage est ici presque conforme à la pente, générant un talus raide avec des affleurements et des blocs posés dans la pente.

L'instabilité est forte au droit et autour de la maison Tour, très forte pour la barre traitée par filet sur la maison Tour ; elle est modérée à forte ailleurs. Les volumes mobilisables sont modérés, jusqu'au m³ (plusieurs m³ pour la barre traitée par filet, et pour la zone sous le tunnel de la D912).

08/03/1981 : Chute de 3 à 4 m³ de rochers de la barre. La maison TOUR est atteinte par un bloc de 50 kg environ, qui traverse la toiture et la dalle du premier étage. Un merlon est réalisé.

02/05/1997 : Un bloc de quelques dizaines de kg vient terminer sa course contre la maison POTHIER sans occasionner de dégâts.

Un filet câblé de 200 m² environ a été posé en automne 1999 sur la barre au-dessus de la maison Tour. Son efficacité est bonne, sous réserve de son entretien.

Un merlon a été réalisé en 1981 juste au-dessus de cette même maison Tour ; son efficacité est moyenne compte tenu du profil du terrain en amont.

On considèrera la chute de blocs isolés inférieurs au m³, voire à la centaine de litres sur les secteurs du Moulin de Plamaz et du lotissement de la Guillotière.

Ces contraintes semblent compatibles avec une urbanisation du pied de pente, sous réserve des protections individuelles idoines et du bon entretien des protections existantes, ou de recommandations dans le cas du lotissement de la Guillotière.

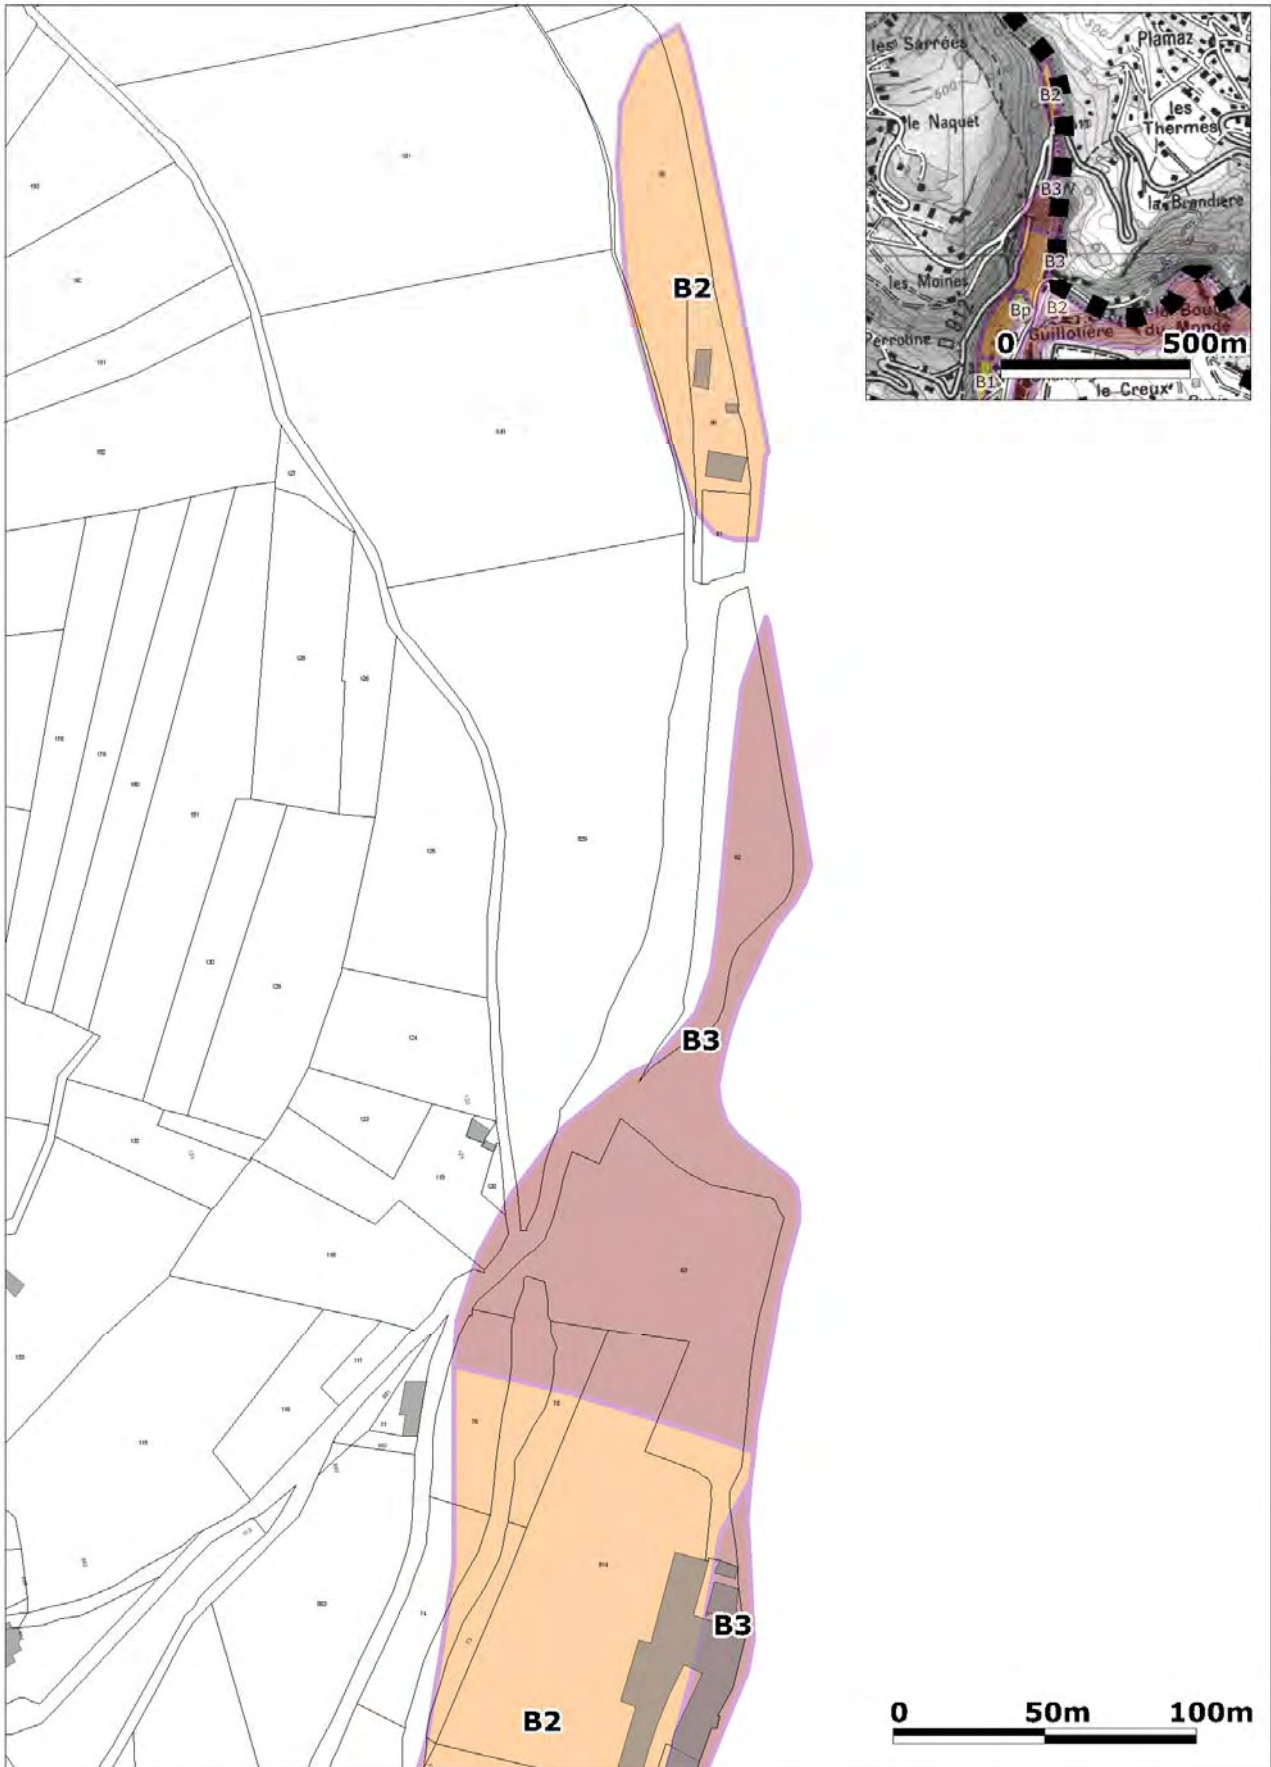
3.3.3. Secteur Moulin de Plamaz

On considèrera la chute de blocs isolés inférieurs au m³, voire à la centaine de litres sur les secteurs du Moulin de Plamaz et du lotissement de la Guillotière.

Ces contraintes semblent compatibles avec une urbanisation du pied de pente, sous réserve des protections individuelles idoines et du bon entretien des protections existantes, ou de recommandations dans le cas du lotissement de la Guillotière.

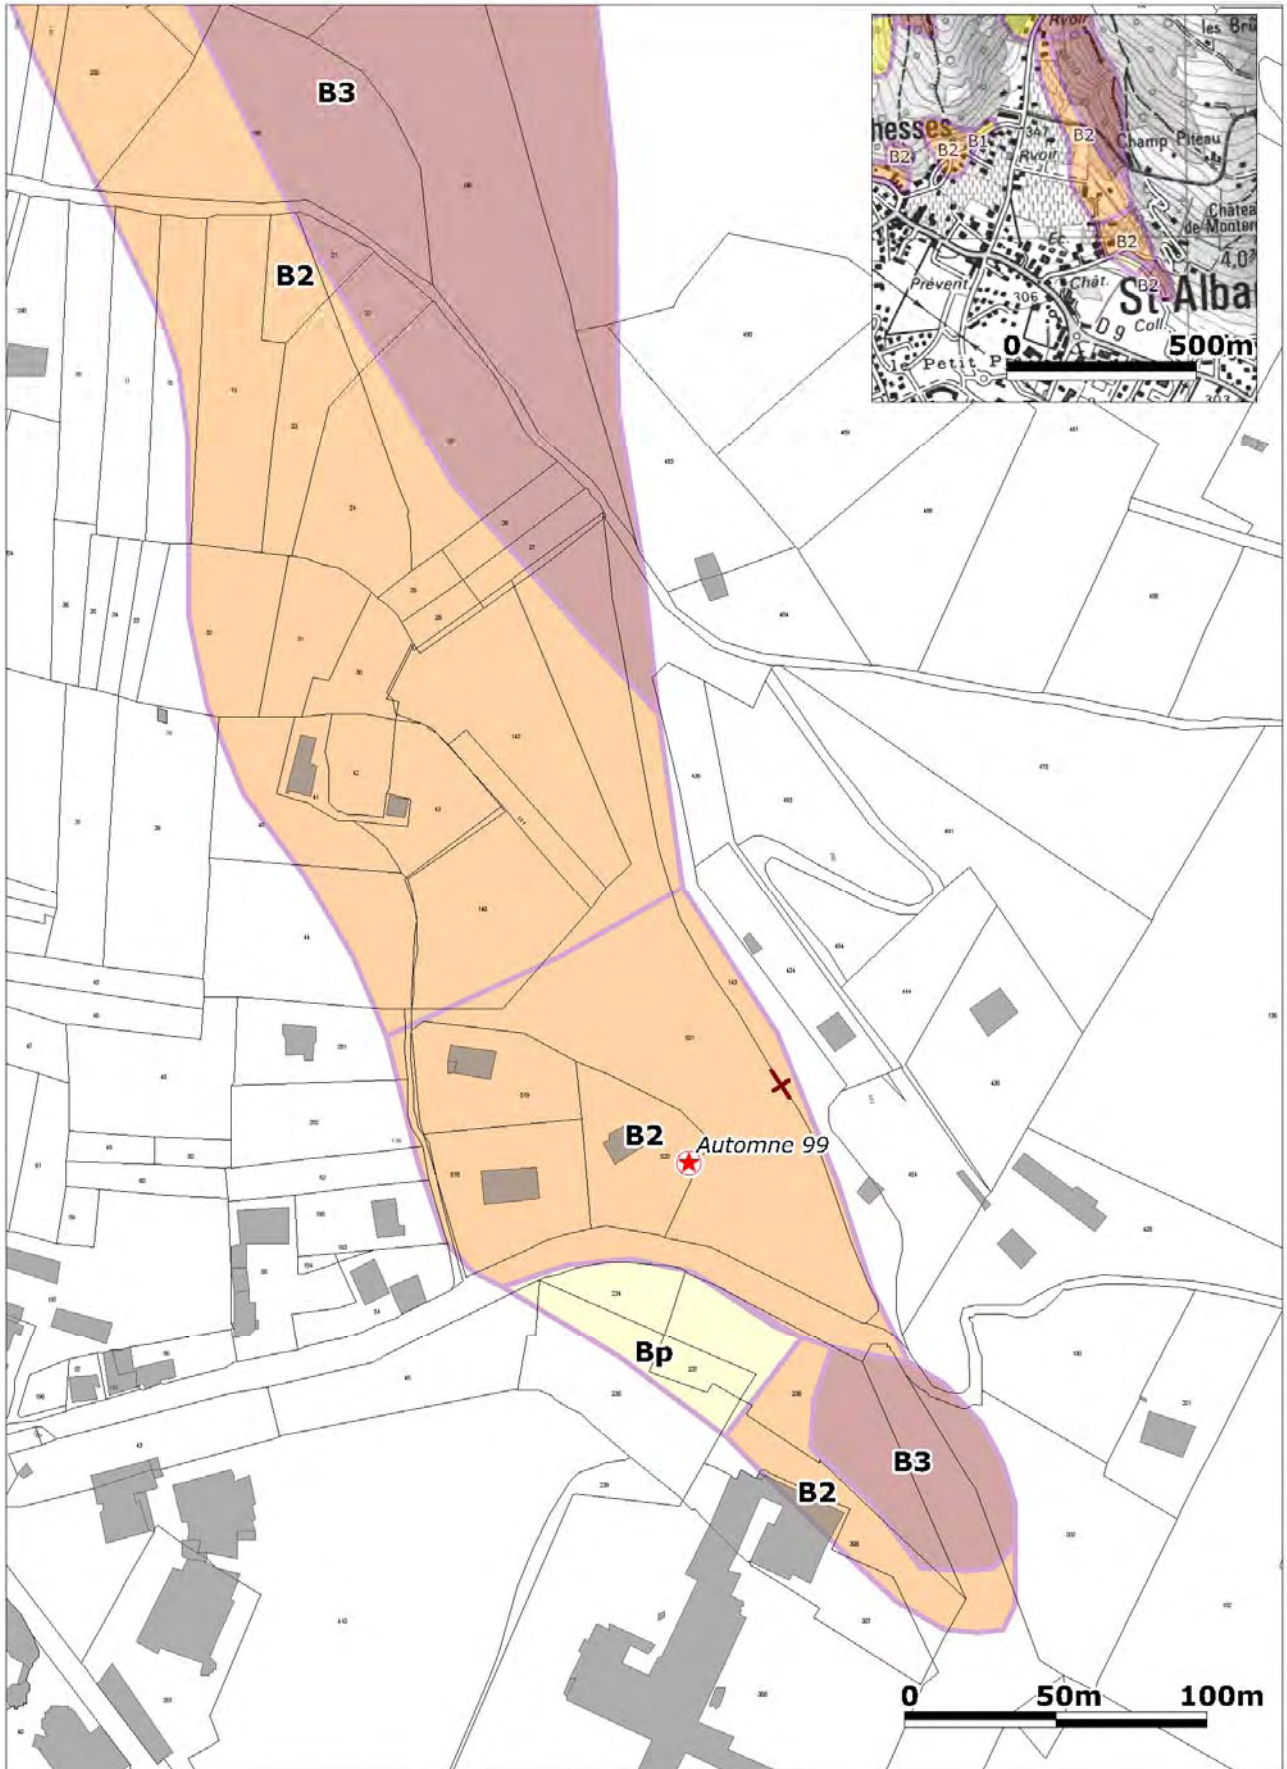
3.3.4. Secteur La Salette

Secteur du collège : on considérera la chute de quelques m³ depuis la falaise supérieure. Cela semble compatible avec l'urbanisation en-dessous de la route, sous réserve de protections individuelles idoines.

Secteur des vignes : on considérera la chute d'un bloc inférieur au m³. Cela semble compatible avec l'urbanisation du secteur, sous réserve de protections individuelles idoines.

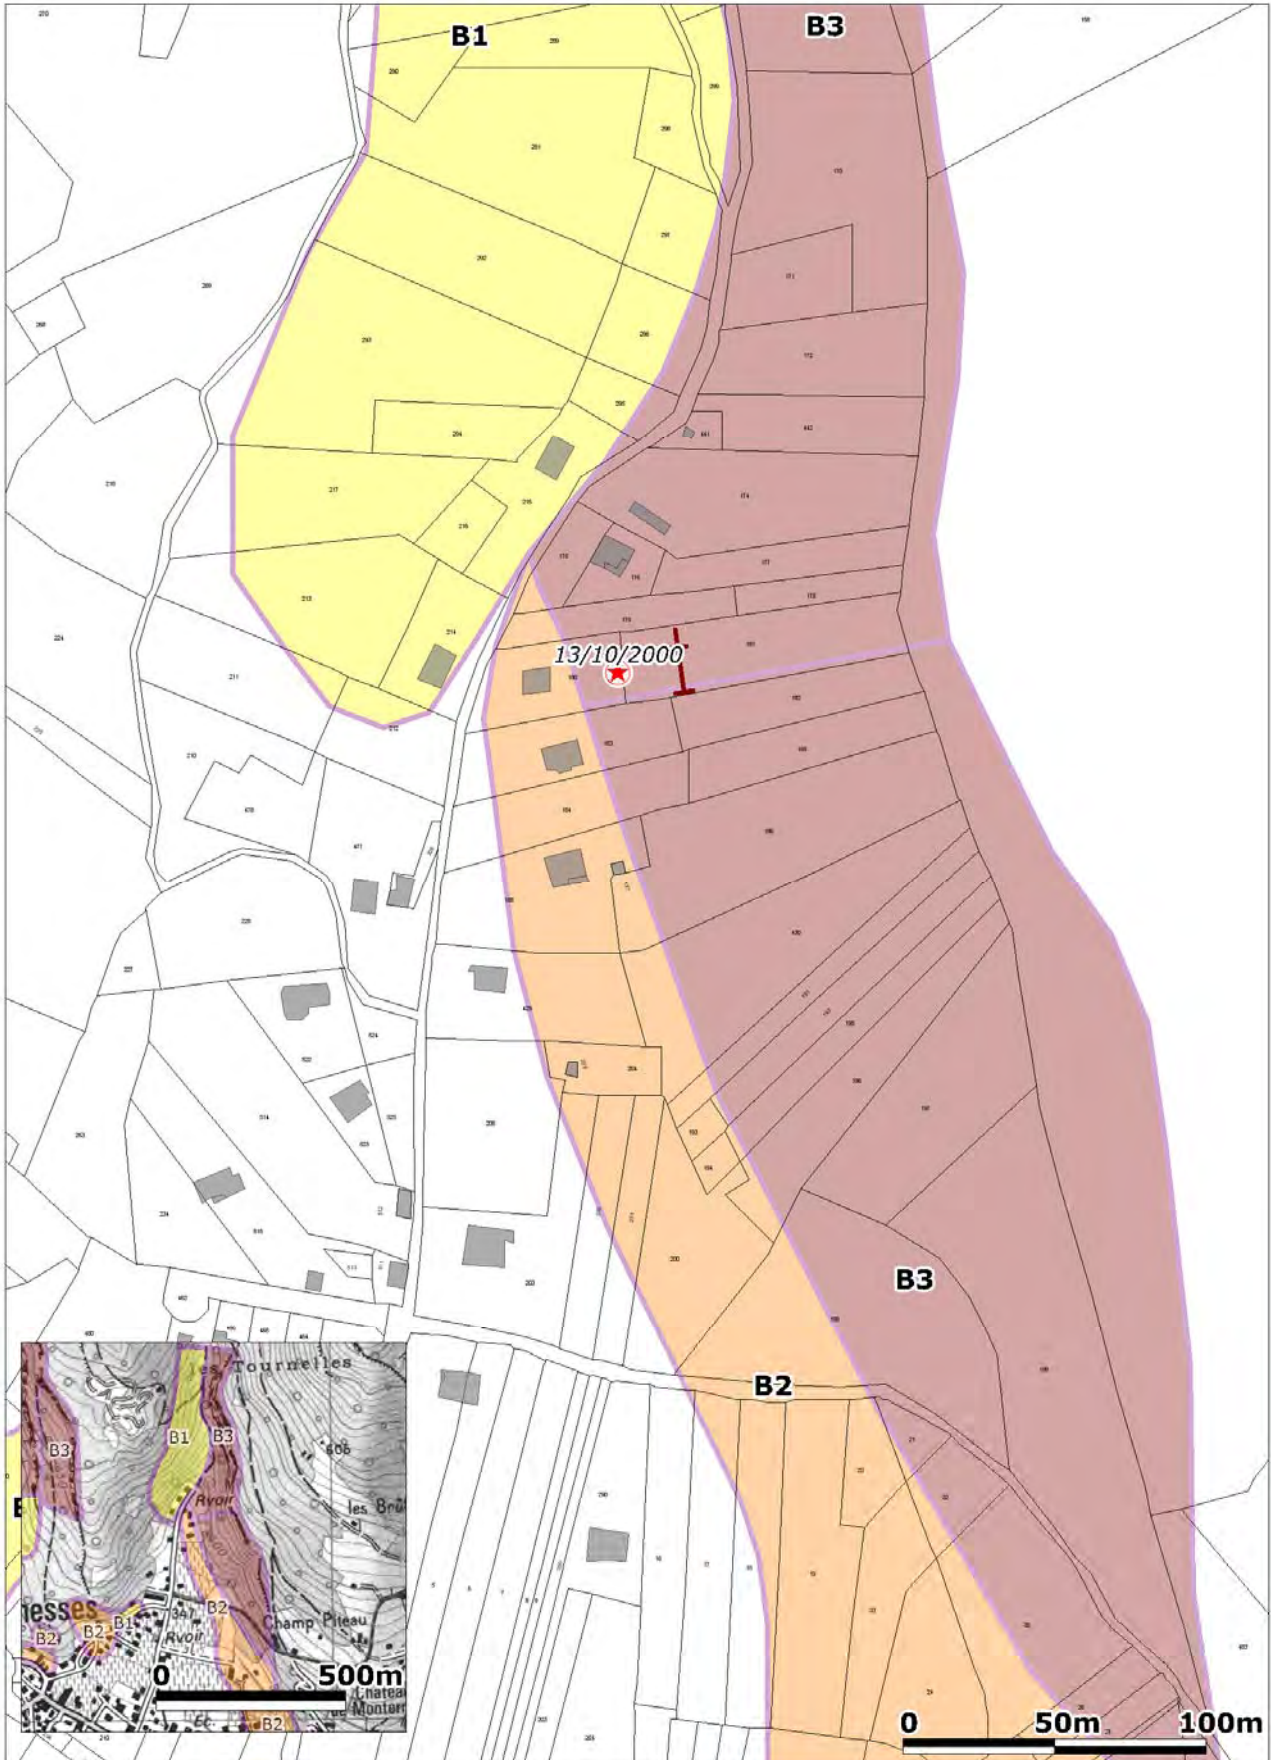
3.3.5. Secteur Rue de Villeneuve (rive gauche de la combe)

On considérera la chute d'un bloc isolé de quelques dizaines de litres, avec une vitesse modérée. Cela semble compatible avec l'urbanisation en pied de pente, sous réserve de recommandations de protection.

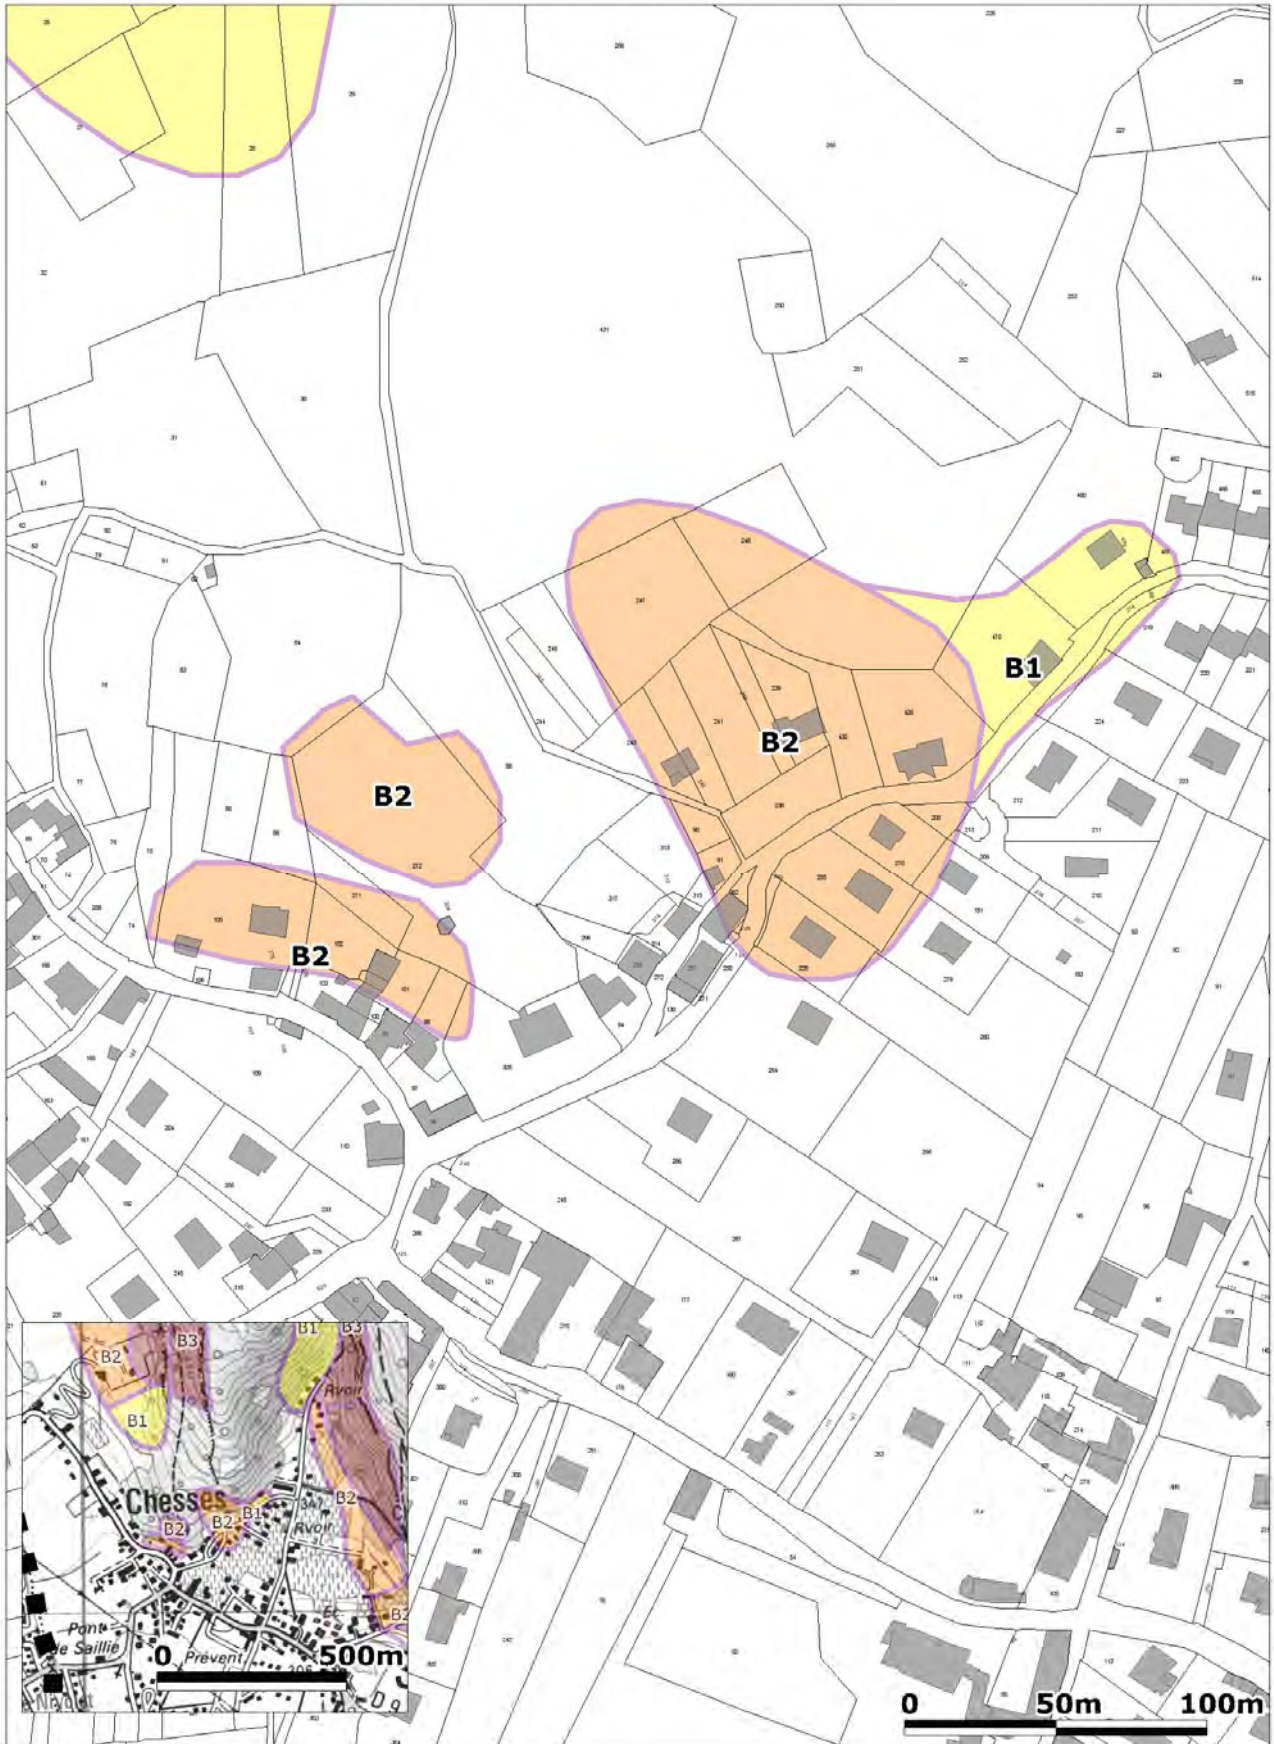
3.3.7. Secteur Chesses (chemin de la Réjouie)

L'instabilité y est modérée, et concerne des volumes de quelques m³, assez fracturables. La propagation se ferait avec des vitesses assez fortes dans le cas d'une chute depuis le haut de la barre.

On considérera la chute d'un bloc isolé de quelques dizaines de litres. Cela semble compatible avec l'urbanisation en pied de falaise, sous réserve de protections individuelles et confortements idoines.

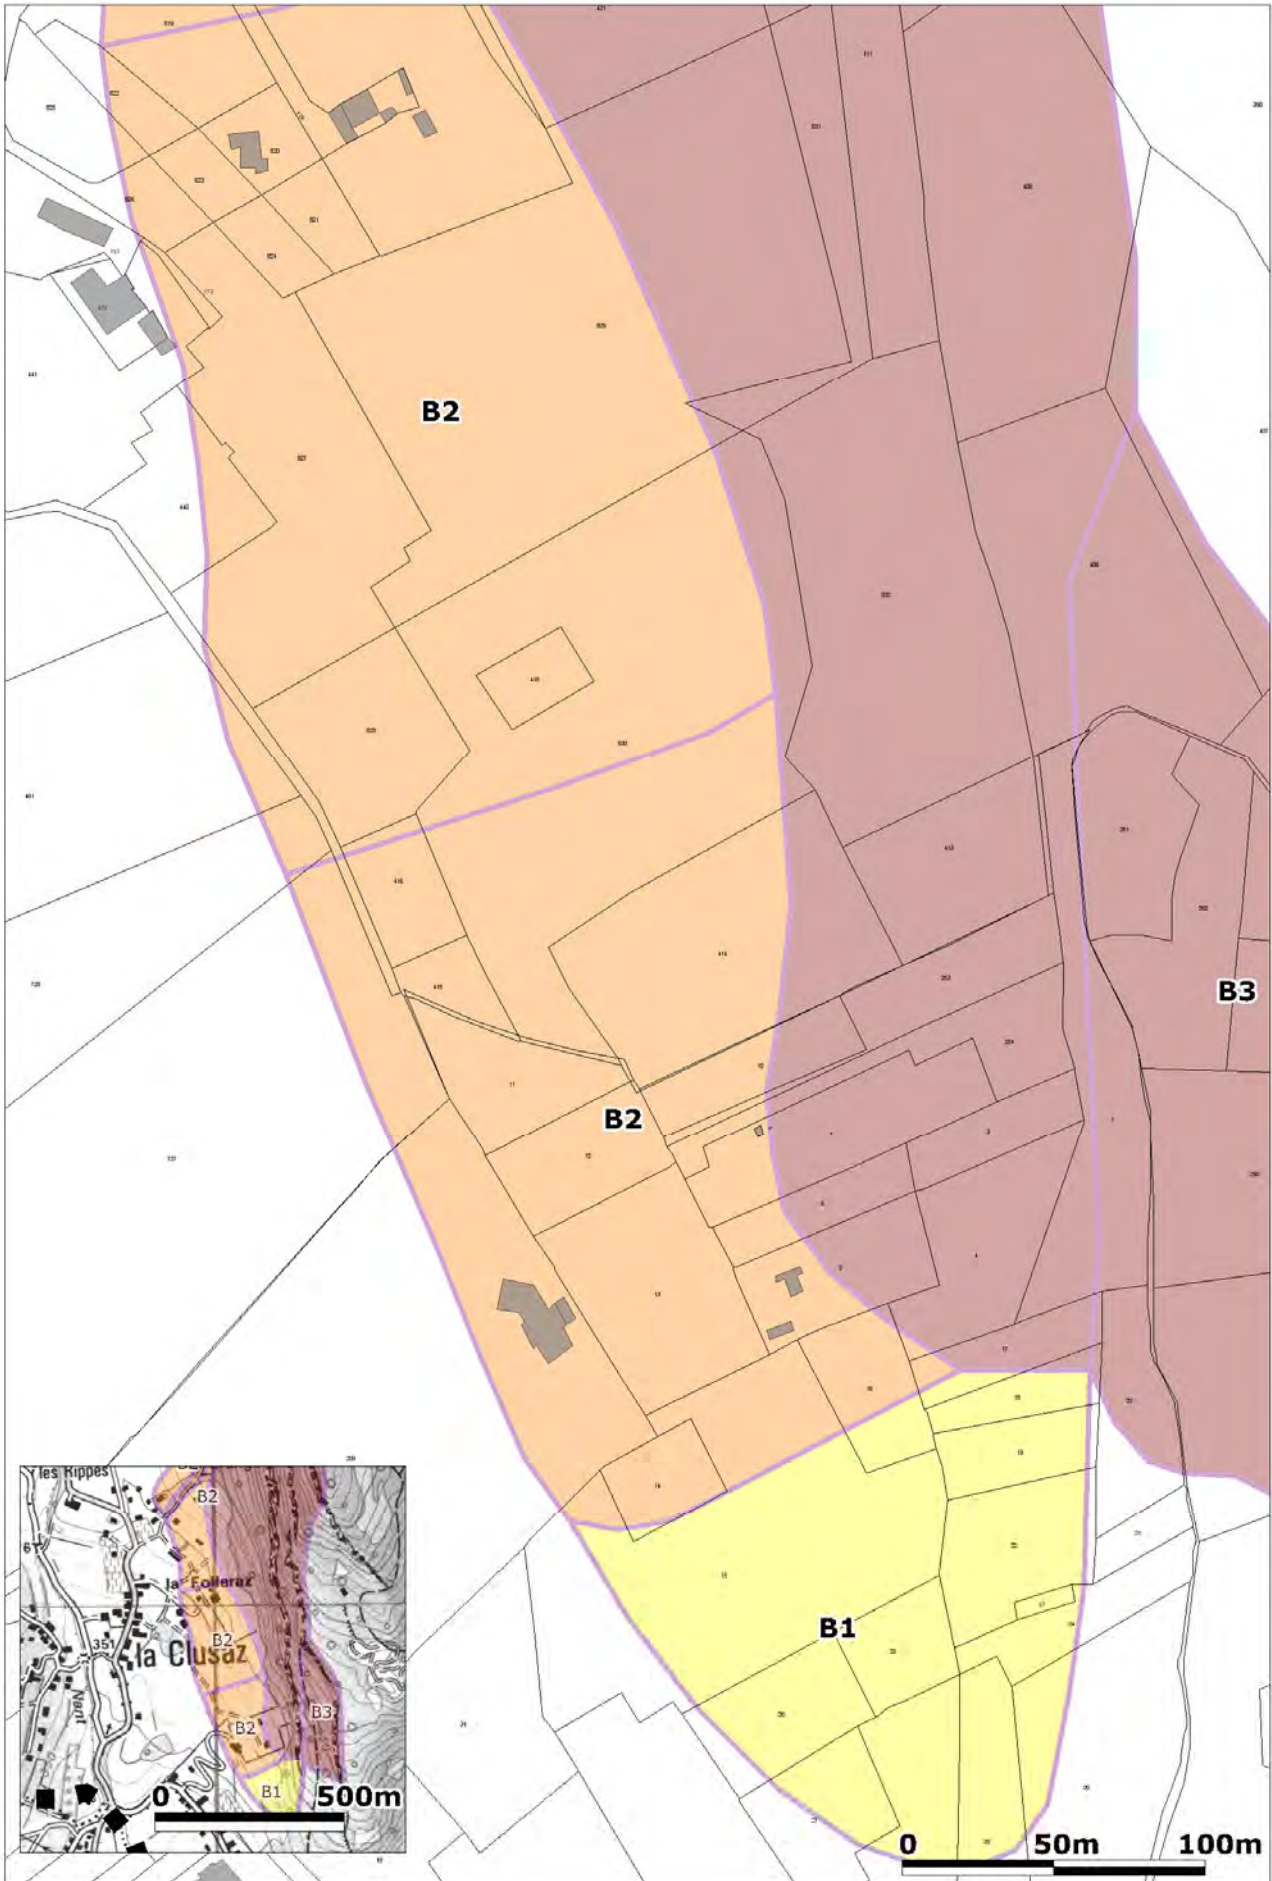
3.3.9. Secteur Bémaz – la Clusaz Sud

Un niveau de calcaires tithoniques domine le plateau de la Clusaz et Vérel, il court depuis Bémaz jusqu'au-dessus de Vérel. Ce niveau se décompose ici en deux barres de 20 à 25 m (barre supérieure) et 10 à 15 m (barre inférieure) séparées par des éboulis. Le talus d'éboulis en contrebas comporte un replat d'une dizaine de mètres de large au-dessus de la Boyeraz (la Clusaz Sud), qu'on peut relier à une faille de jeu vertical qui court entre le plateau et la barre inférieure.

On considérera une chute d'un bloc isolé, de l'ordre du m³, depuis la barre supérieure. Cela semble compatible avec l'urbanisation en pied de pente, sous réserve de protections individuelles idoines.

Au-dessus de la Bémaz, on considérera une chute d'un bloc isolé, de l'ordre de la centaine de litres depuis la falaise inférieure. Cela semble compatible avec l'urbanisation en pied de pente, sous réserve de recommandations de protection.

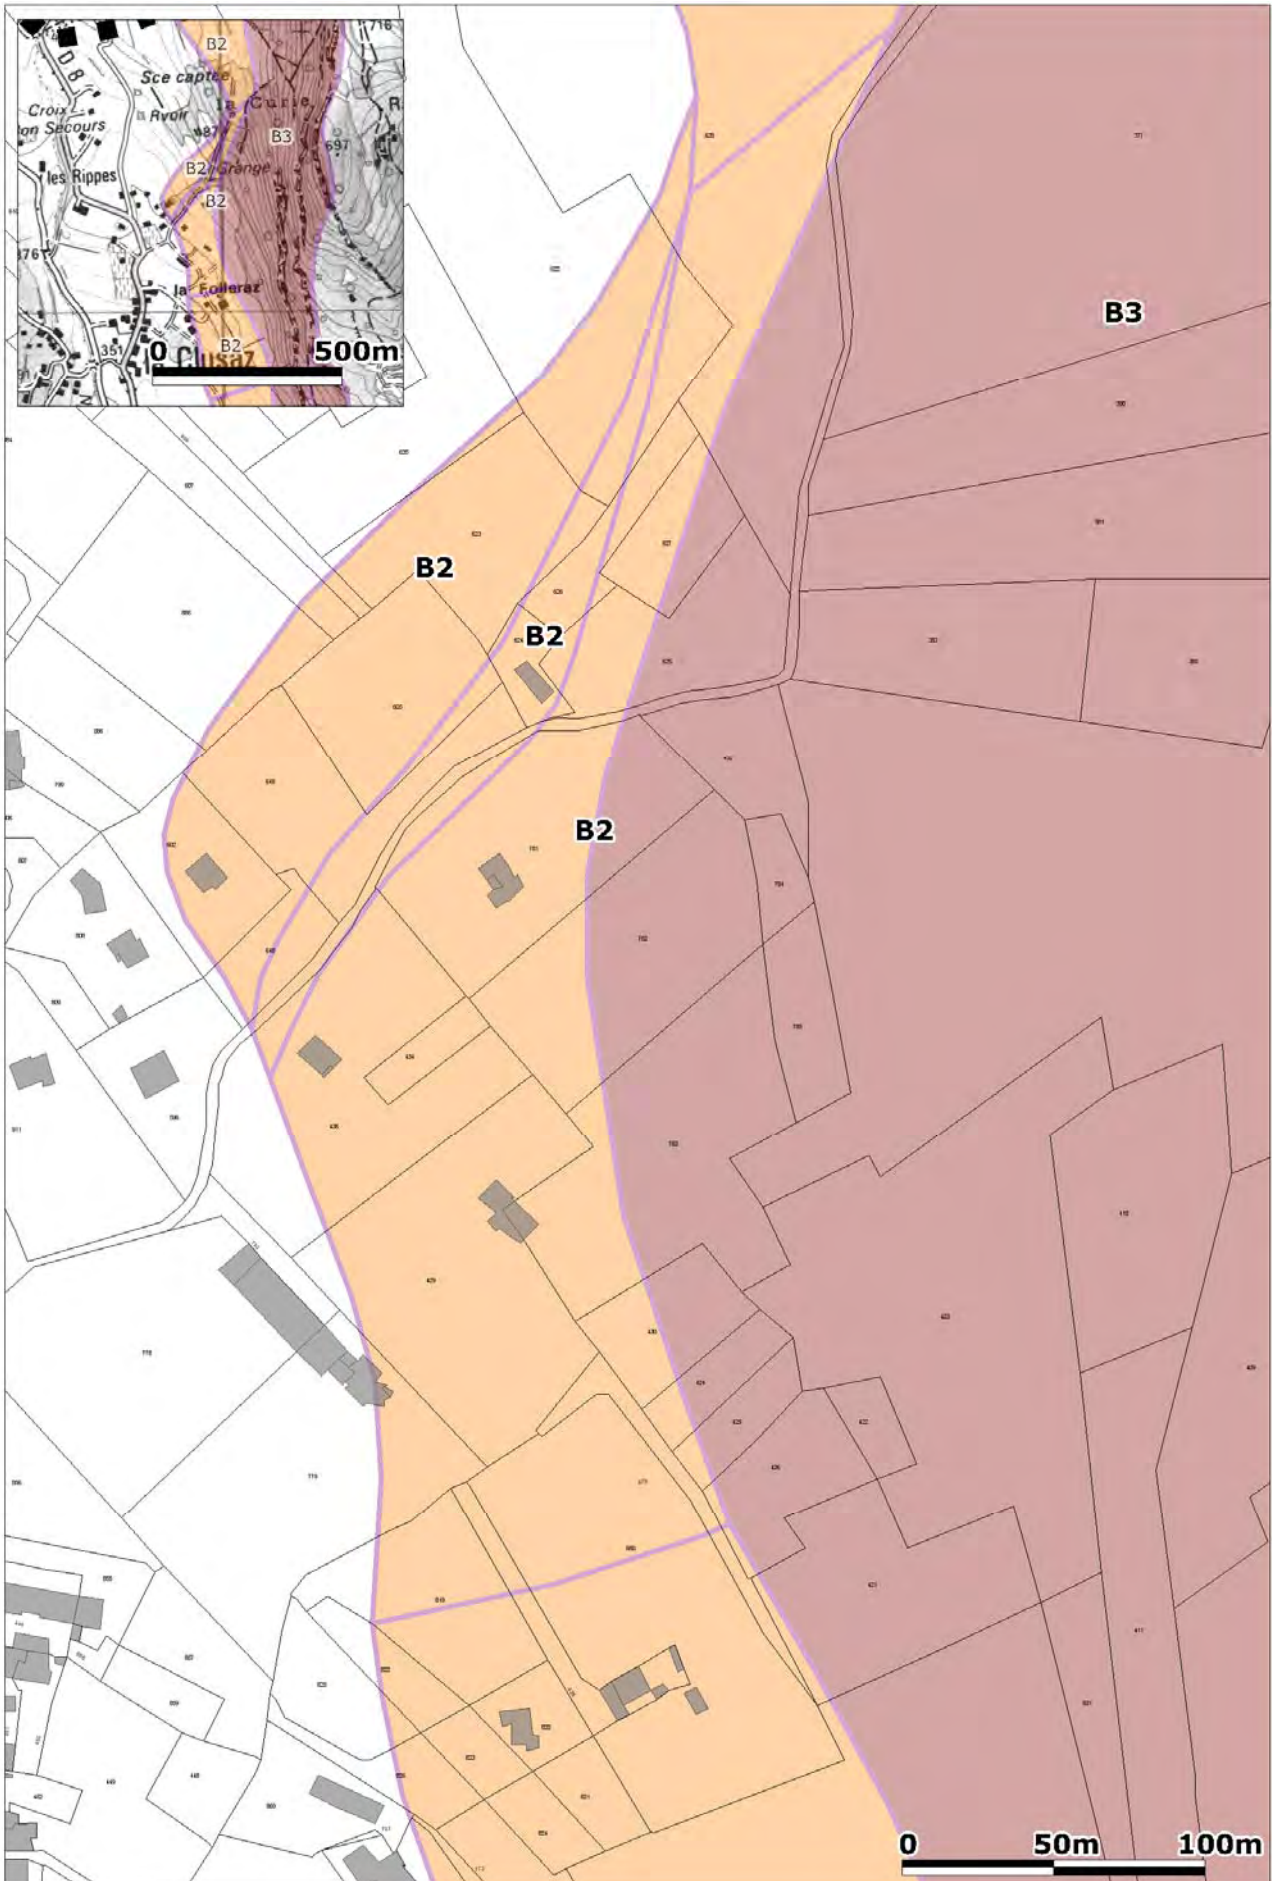
3.3.10. Secteur la Clusaz – la Curiaz

Un niveau de calcaires tithoniques domine le plateau de la Clusaz et Vérel, il court depuis Bémaz jusqu'au-dessus de Vérel. Ce niveau se décompose ici en deux voire trois barres de 15 à 30 m environ séparées par des éboulis raides. Le talus d'éboulis en contrebas comporte un replat d'une dizaine de mètres de large au-dessus de la Boyeraz (la Clusaz Sud), qu'on peut relier à une faille de jeu vertical qui court entre le plateau et la barre inférieure.

On considérera une chute d'un volume d'une dizaine de m³ se fragmentant en blocs de l'ordre du m³, depuis la barre supérieure. Cela semble compatible avec l'urbanisation en pied de pente, sous réserve de protections individuelles idoines.

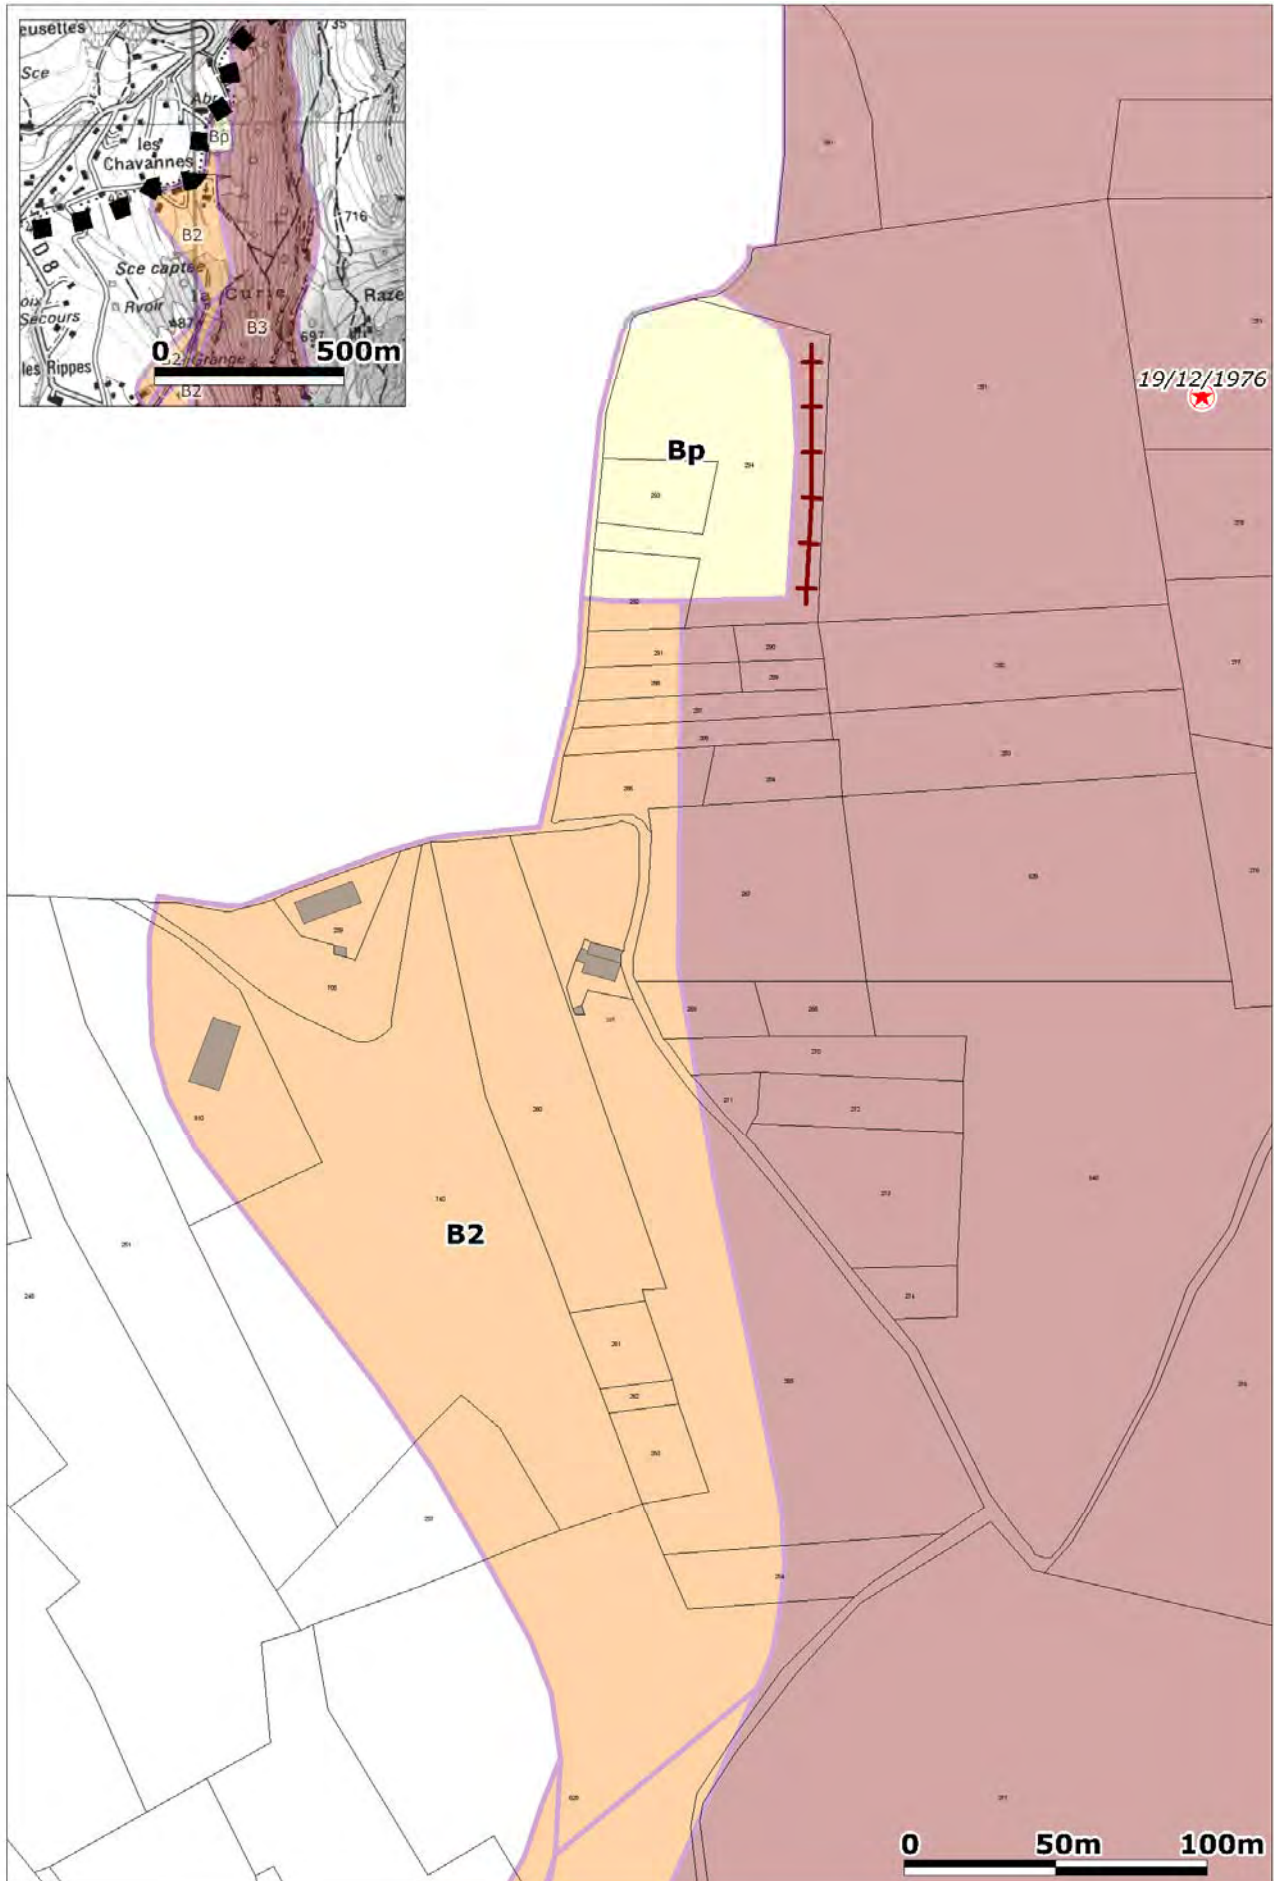
3.3.11. Secteur les Chavannes

Un niveau de calcaires tithoniques domine le plateau de la Clusaz et Vérel, il court depuis Bémaz jusqu'au-dessus de Vérel. Ce niveau se décompose ici en deux barres peu différenciées, séparées par la végétation. La pente comporte un replat d'une vingtaine de mètres de large au-dessus de la Boyeraz (la Clusaz Sud), qu'on peut relier à une faille de jeu vertical qui court entre le plateau et la barre inférieure.
