Bassin lignitifère de Voglans (Savoie)

Synthèse de l'étude de risque lié au phénomène d'effondrement localisé

RAPPORT 2021/105DE – 21NAT23140

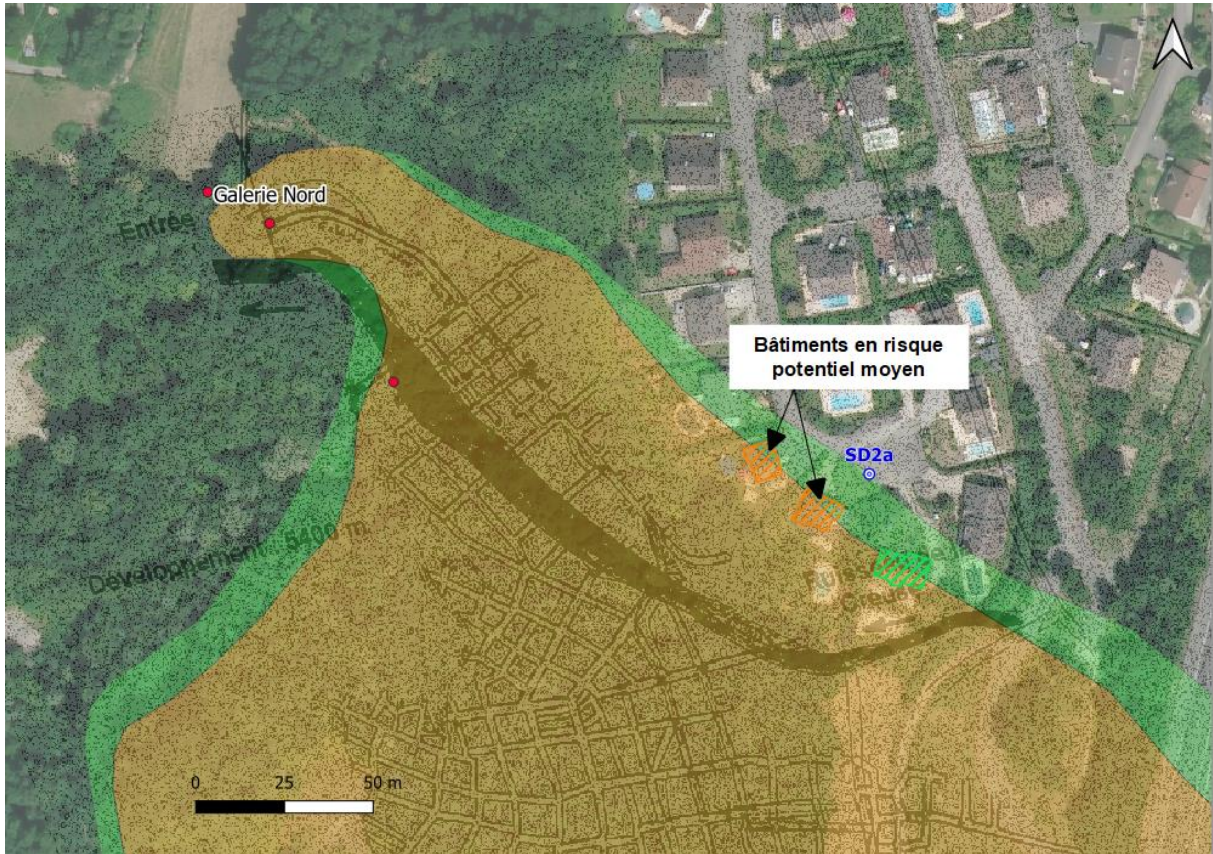
Figure 4 : Localisation du forage SD2a sur fonds de plan de mine de 1907 (source Spéléo-Club de Savoie) et BD ORTHO® IGN

Le forage SD2a a été réalisé sur la chaussée dans l'allée du Clos Noiray à Voglans (cf. Figure 4 et Figure 5), l'arrière des bâtiments jusqu'à la Creuse étant inaccessible à une foreuse. Le forage a été réalisé jusqu'à 37 m de profondeur afin de reconnaître :

- 0 à 0.1m : enrobé
- 0.1 à 0.6 : plate-forme de la route
- 0.6 à 1.5m : remblais peu consolidés
- 1.5 à 4.9m : moraines altérées (pas d'enregistrement de paramètres entre 3.9 et 4.9m)
- 4.9 à 5.5m : moraines beiges à marron clair compactes
- 5.5 à 14m : moraines beiges
- 14 à 15m : bloc granitique
- 15 à 35m : moraines résistantes à la foration
- 35 à 37m : perte des fluides et difficulté à remonter le train de tiges, possible couche sableuse ou argileuse (lignite ?)

Aucun indice de travaux souterrains n'a été rencontré par ce forage et la couche de lignite pourrait se situer à 35 m de profondeur. Par ailleurs, les terrains sont compétents et résistants à la foration dès 5 m de profondeur.

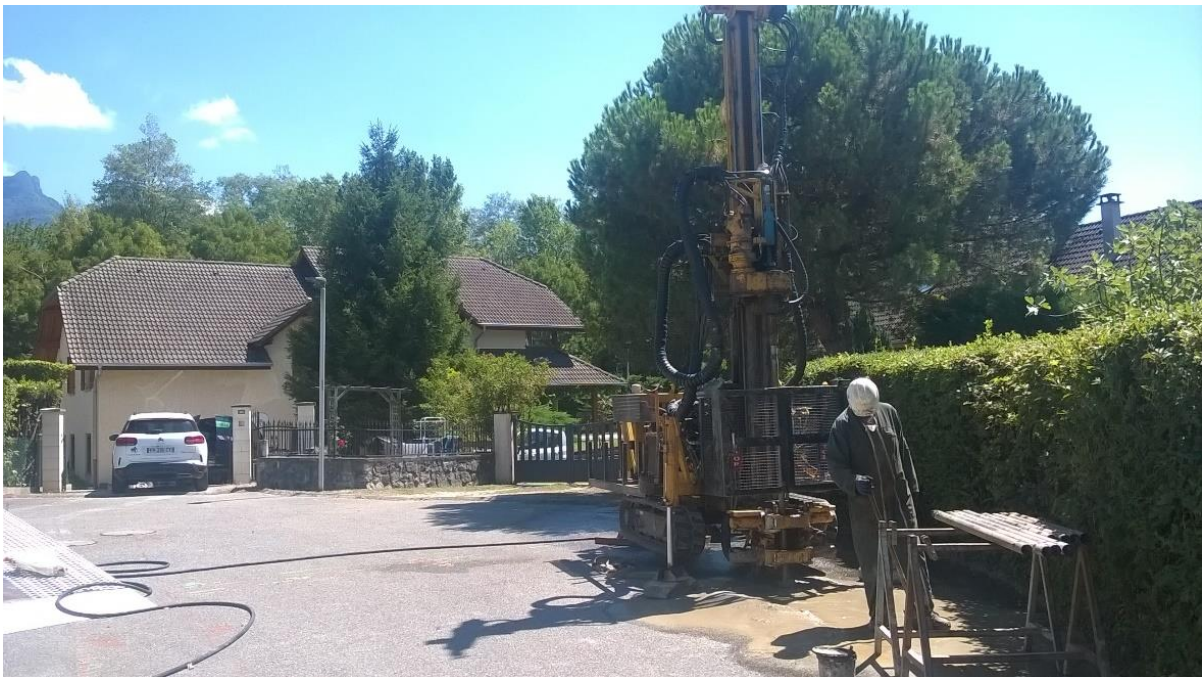
Figure 5 : Localisation du forage SD2a, Allée du Clos Noiray à Voglans

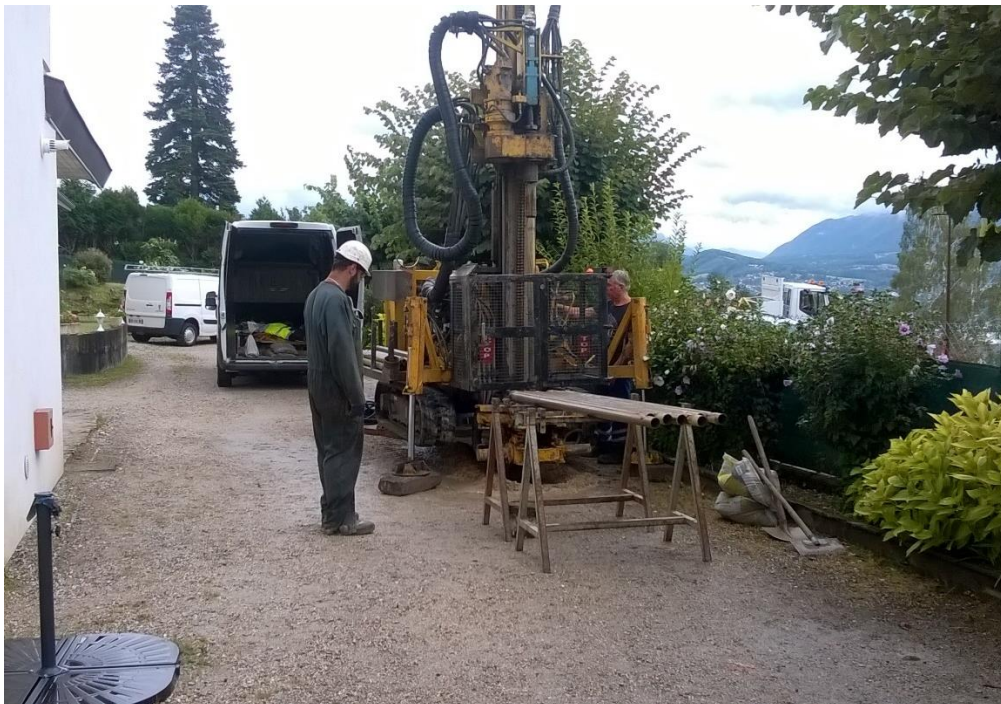
Figure 8 : Localisation du sondage SD1c

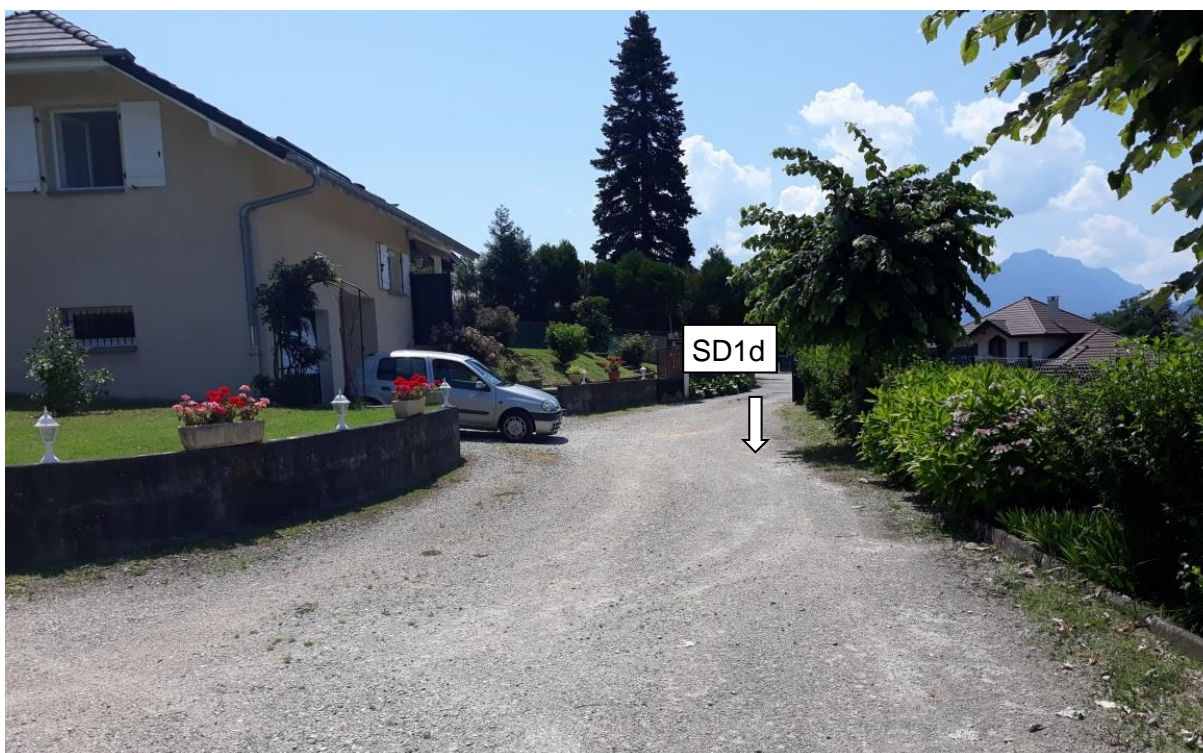
Figure 10 : Emplacement du sondage SD1d avant travaux

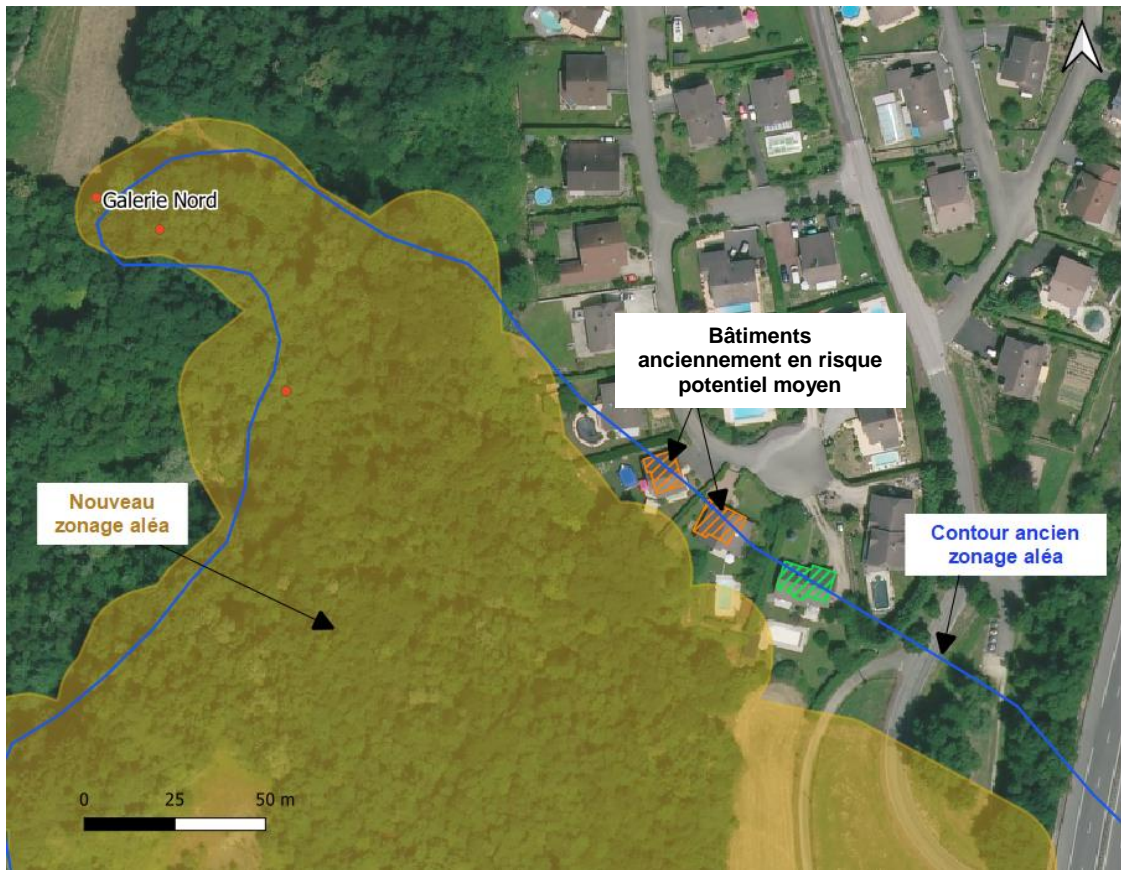
Figure 16 : Nouvelle cartographie de l'aléa effondrement localisé sur le secteur Nord de l'ancienne concession de la Creuse – Commune de Voglans - Fond BD ORTHO® IGN

Ce nouveau zonage permet de déduire que les bâtiments initialement retenus comme à risque potentiel de niveau moyen (cf. Figure 16 et Figure 17) ne sont plus impactés par l'aléa. L'absence de travaux miniers recoupés par les forages à proximité de ces bâtiments confirment ce nouveau zonage. Le risque pour ces derniers y est ainsi écarté.
