Bassin lignitifère de Voglans (73)

Révision de la carte de l'aléa « effondrement localisé » sur les communes de Voglans, Sonnaz et Chambery

Version finale
2022/041DE – 22ARA36030

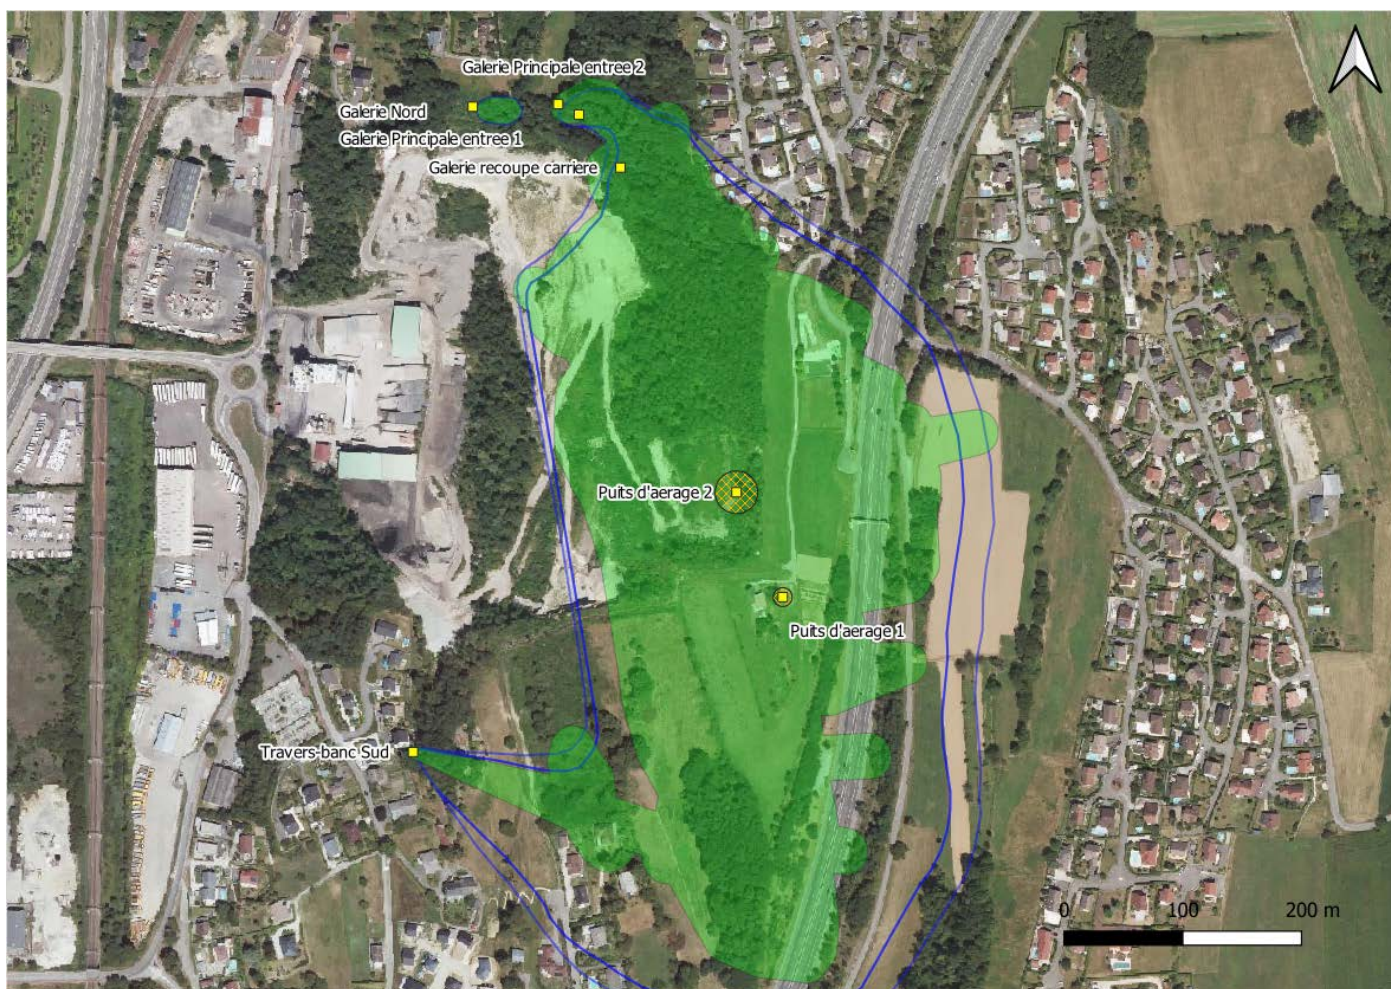
Figure 8 : Nouveau zonage de l'aléa effondrement localisé sur la commune de Voglans (secteur de La Creuse) – Fond BDOOrtho© IGN

(en bleu : ancien contour de l'aléa effondrement localisé, en vert : nouveau zonage de l'aléa effondrement localisé de niveau faible sur travaux miniers souterrains ; en orange quadrillé : nouveau zonage de l'aléa effondrement localisé de niveau moyen sur puits)

L'emprise des exploitations de la concession de La Creuse a été précisée suite à l'apport des nouvelles données qui ont permis le recalage du plan des travaux miniers. Cette nouvelle cartographie permet de préciser le zonage de l'aléa effondrement localisé. Ainsi, sur ce secteur, l'extension du zonage de l'aléa effondrement localisé correspond à l'emprise des travaux miniers à laquelle est ajoutée :

- une marge d'incertitude globale de localisation des zones de travaux qui est issue de celle du calage du plan minier (15 m) et de celle du fond BD Ortho® de l'IGN (1 m) ;
- une marge d'influence correspondant à l'extension latérale maximale d'un fontis en surface prise égale à l'épaisseur des terrains faiblement cohésifs de surface. La valeur maximale de cette marge dans le cas présent est estimée à 2 m compte tenu du volume potentiel des vides résiduels au fond (section des galeries de 2 m x 2 m) même si en forage la zone altérée de surface peut atteindre 5 à 6 m.

Le nouveau zonage de l'aléa effondrement localisé sur les communes de Voglans, Sonnaz et Chambéry est présenté sur les Figure 8 à Figure 10 suivantes.

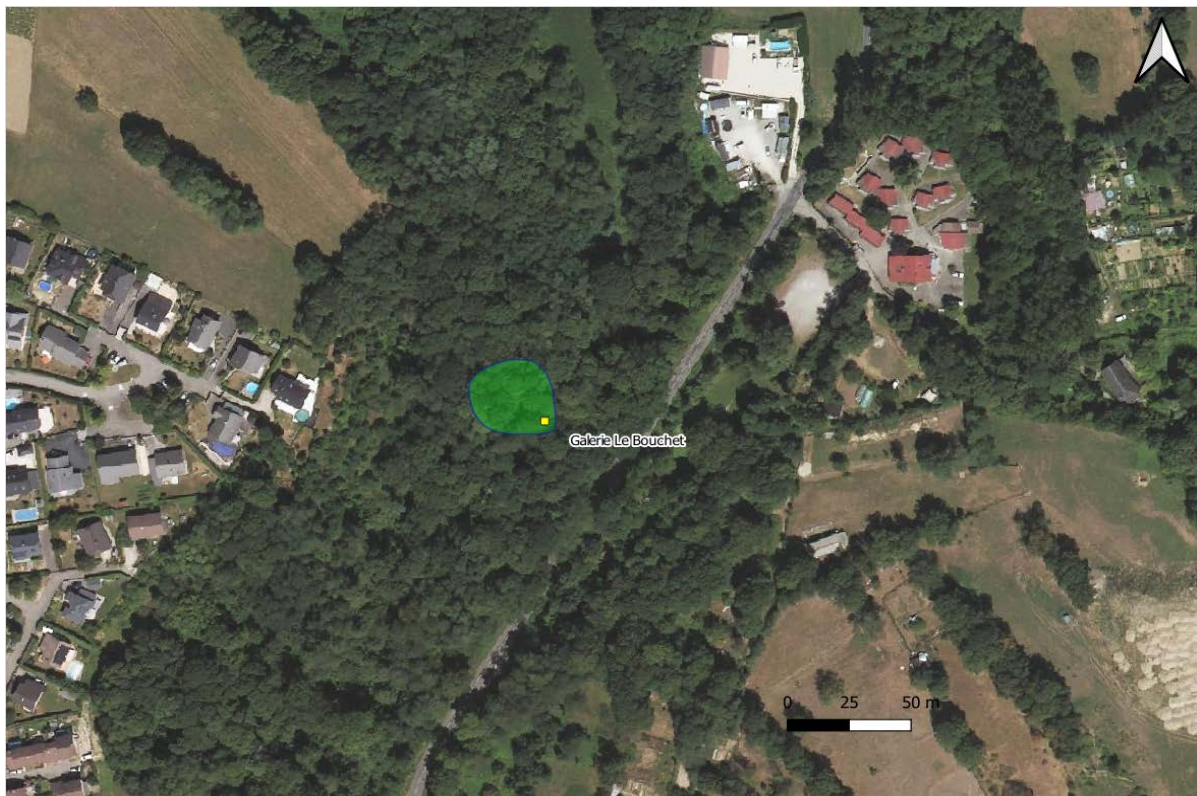
Figure 10 : Nouveau zonage de l'aléa effondrement localisé sur la commune de Sonnaz (secteurs de Sonnaz 1 et 2) – Fond BDOrtho© IGN
 (en bleu : ancien contour de l'aléa effondrement localisé, en vert : nouveau zonage de l'aléa effondrement localisé de niveau faible sur travaux miniers souterrains)

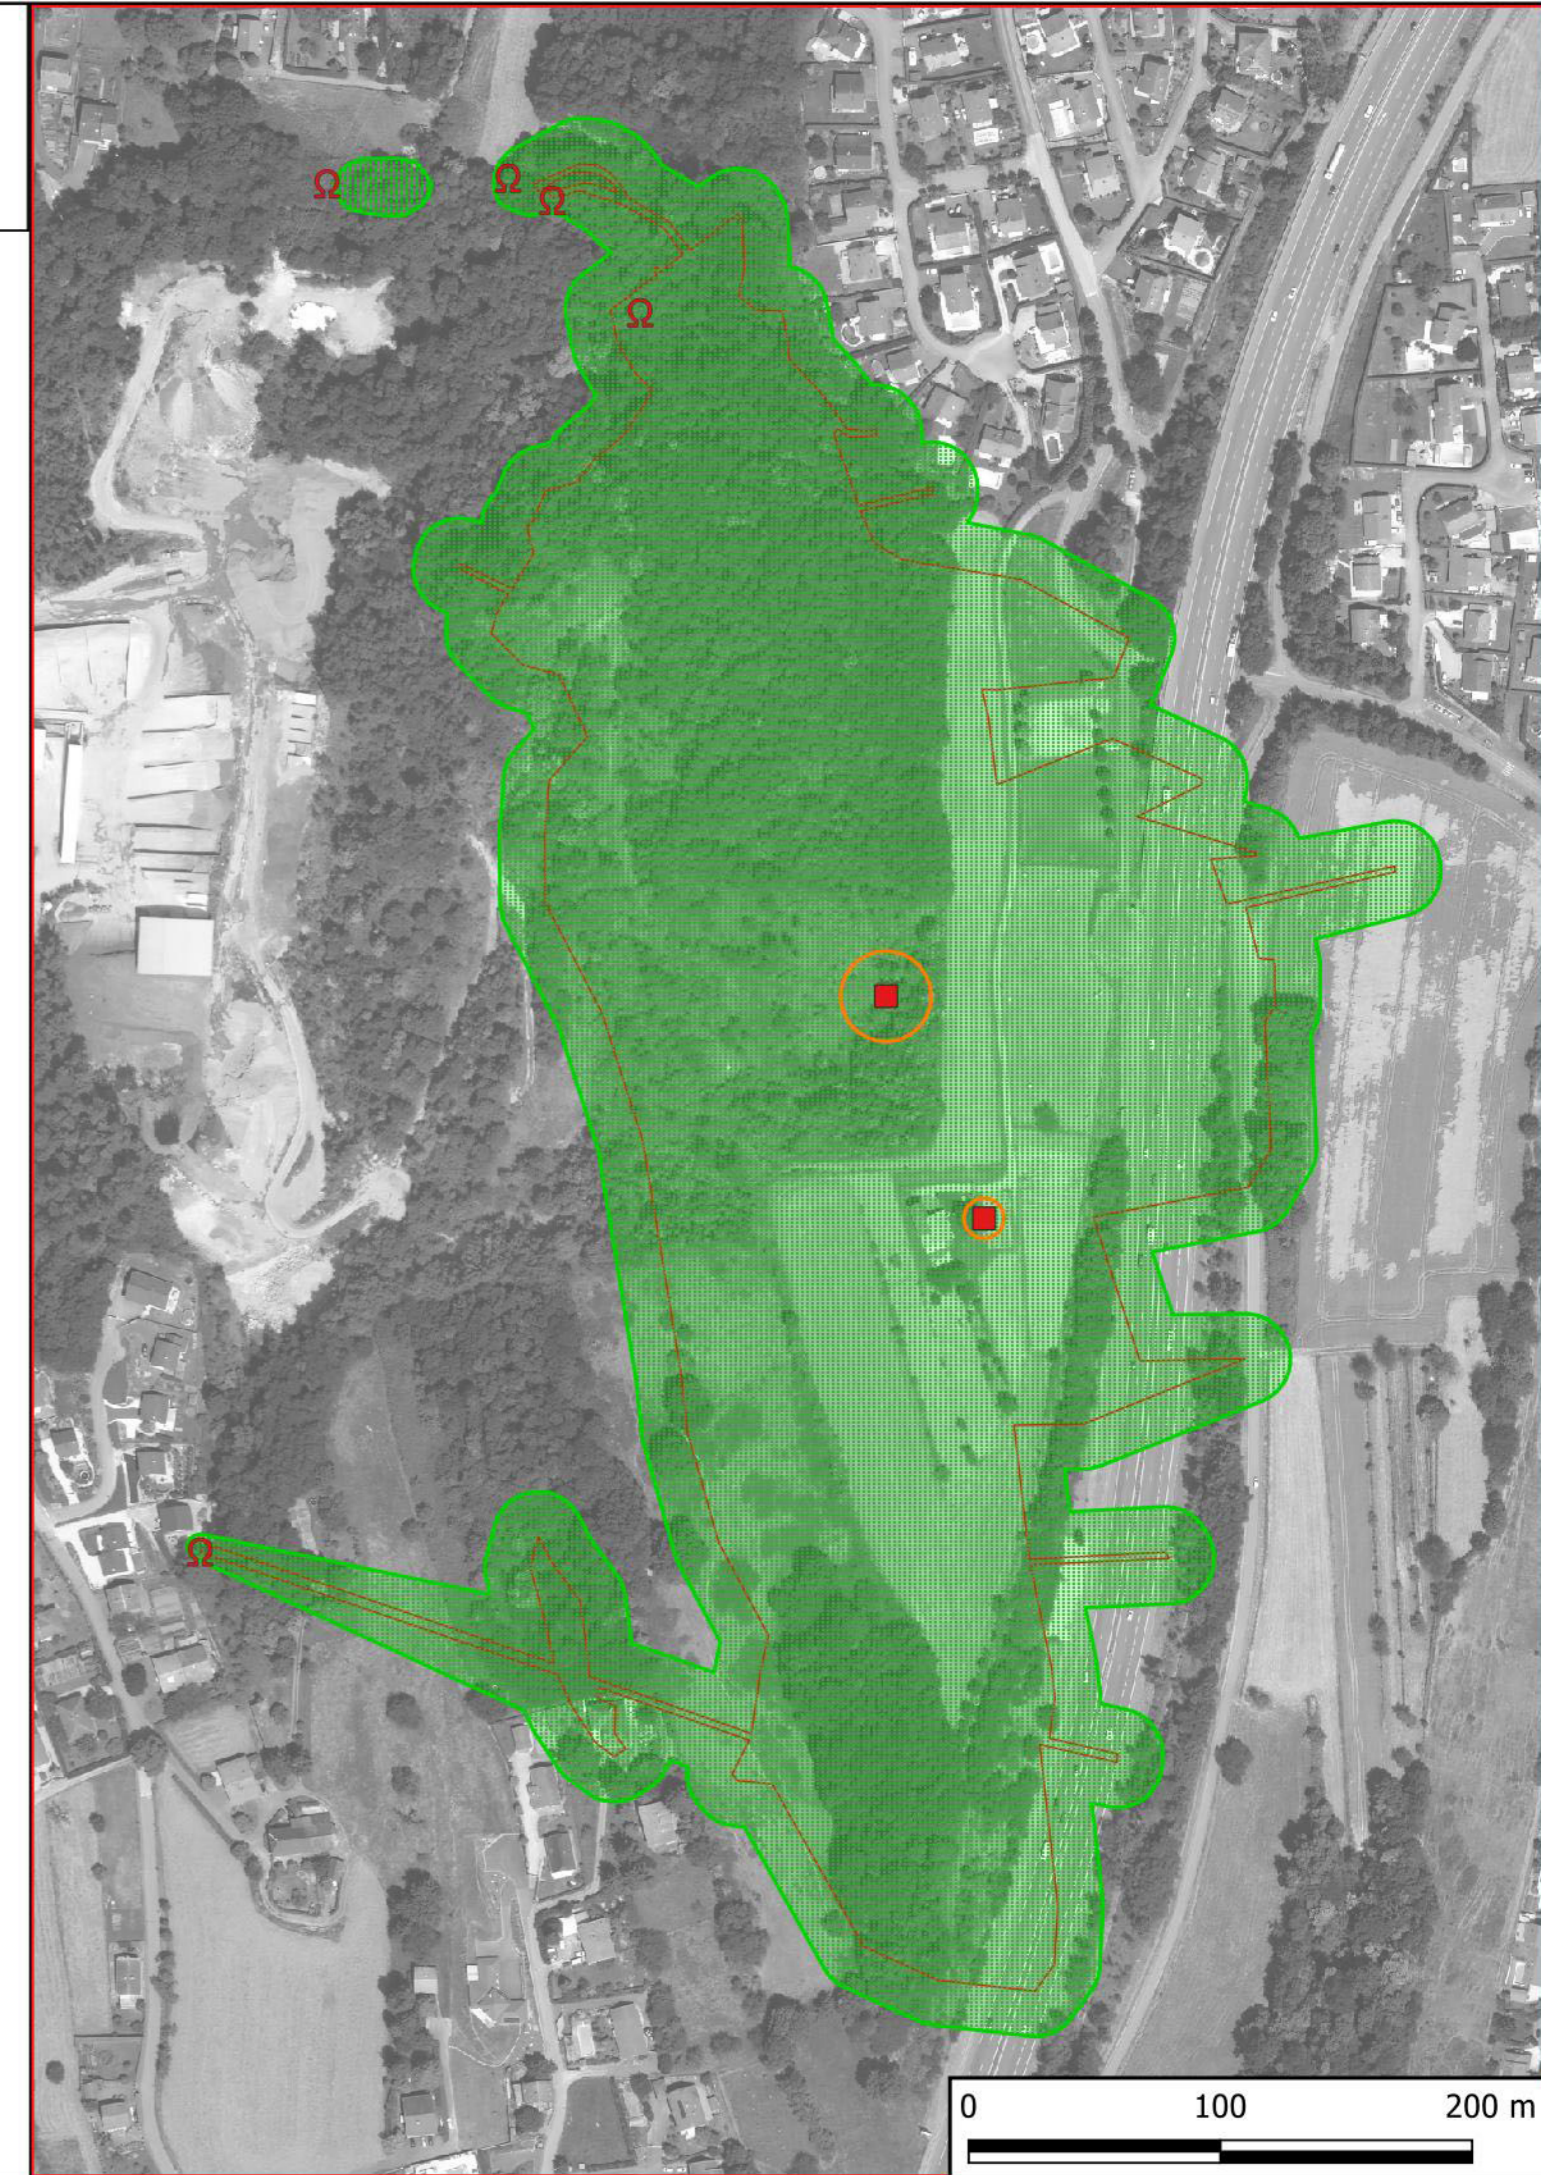
Carte de l'aléa effondrement localisé

Commune de Voglans
