Commune de Saint-Cassin

PLAN LOCAL URBANISME

44. Plan d'Indexation en Z

Plan d'indexation en Z des zones exposées aux risques d'origine naturelle et catalogue des prescriptions spéciales.

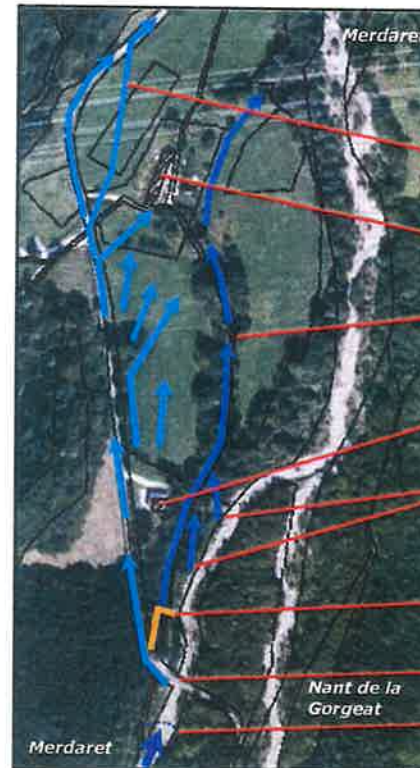
Risques de débordement en rive gauche du torrent du Merderet sur le secteur des Chantres.

Crue du 27/06/1975 (bleu clair)

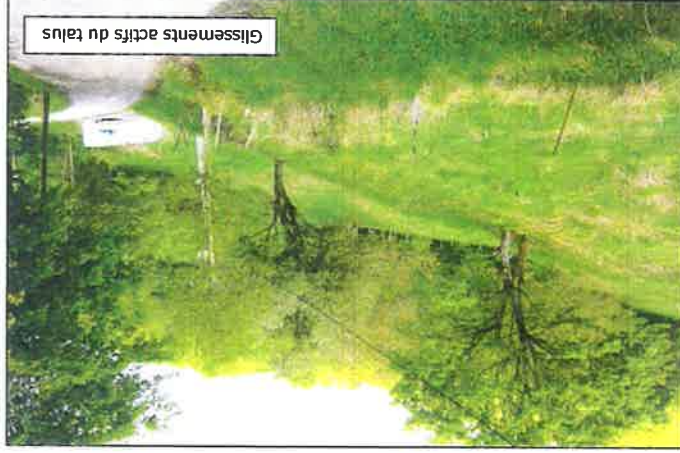
GRIGNON – parcelle N°690

- terrain en pente moyenne à faible en pourtour de la masse déstabilisée en 2003-2004.
- présence supposée dans la dépression d'une couverture de moraine ou de colluvions dont les propriétés géomécaniques seraient assez médiocres (faible compacité provoquant des fissurations sur le hangar en moellons, probablement non fondé, pouvant traduire un léger fluage).

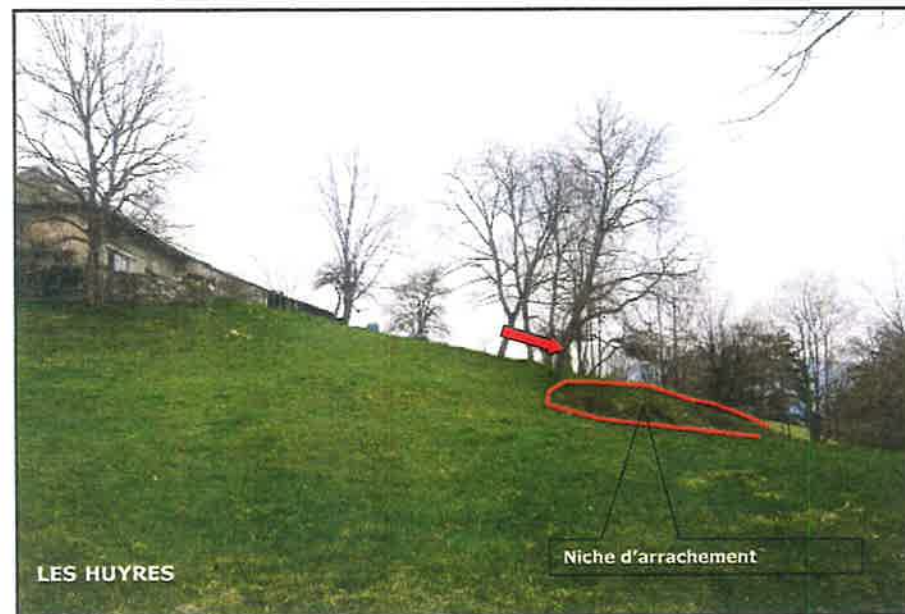
Risques de référence :

- Risque de décompression des terrains en bordure des pentes raides, en particulier si les mouvements en aval s'activent.
- Risque de déstabilisation des terrains en aval par injection d'eaux pluviales et usées dans le sol.
- Risque de déstabilisation des talus en cas de terrassements inconsidérés.

FICHE N°8	PRESCRIPTION D'URBANISME : ZONE CONSTRUCTIBLE			
MESURES CONCERNANT LES BATIMENTS (P=prescriptions, R=recommandations)	BATI FUTUR	BATI EXISTANT		
		Bâti existant en l'état et projets d'aménagement sans création de nouvelle surface habitable	Projets d'aménagements avec création de nouvelle surface habitable	Projets d'extension
Réalisation d'une étude géotechnique de niveau G12 selon la norme NF P 94500 de classification des missions géotechniques, en préalable à tous travaux de construction ou terrassements dans cette zone, définissant les conditions d'adaptations du projet à la nature du sol et à la pente.	R	Sans objet	Sans objet	R
Interdiction de rejet des flux liquides dans le sol (eau potable, eaux usées, eaux pluviales) de façon à ne pas entraîner de déstabilisation des terrains (glissement, suffosion), tant sur le site qu'à leur périphérie.	P	R	P	P

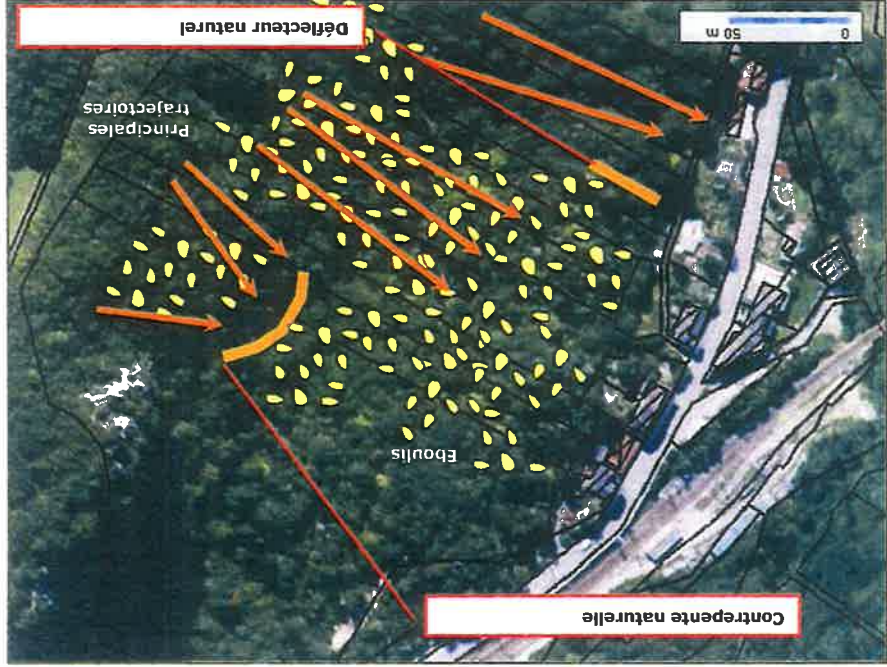
Risques de chutes de blocs sur le Sud du quartier de la Cascade

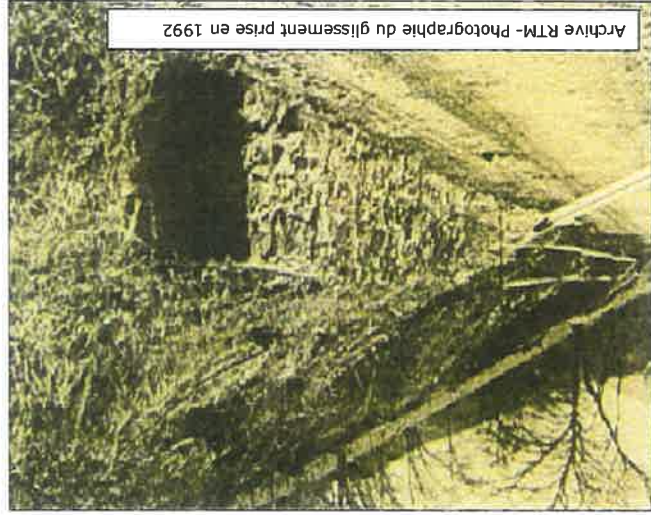
Archive RTM - Photographie du glissement prise en 1992

large, tassements différentiels au niveau des canalisations d'eau potable et usées.
 Muret de soutènement aval de la chaussée emporté, chaussée détruite sur 1m de
 Mur de soutènement différentiels au niveau des canalisations d'eau potable et usées.
 également : glissement du talus situé au droit d'un mur de confortement en
 béton édifié pour la réalisation d'un parking privé, et dans le talus au Sud de cet
 ouvrage (niches d'arrachements, bourrelets, inclinaison des arbres).
 également : glissement de talus suite à l'aménagement d'un accès jusqu'à une
 ancienne habitation en cours de rénovation, à une cinquantaine de mètres au Sud des
 événements de 1991 et 1995.

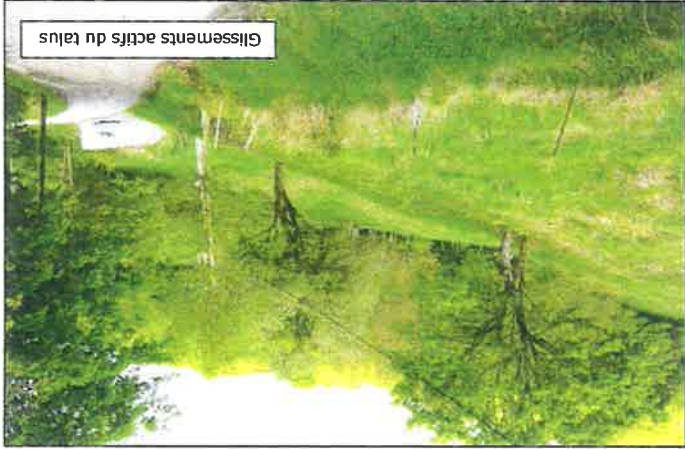
Glissements actifs du talus

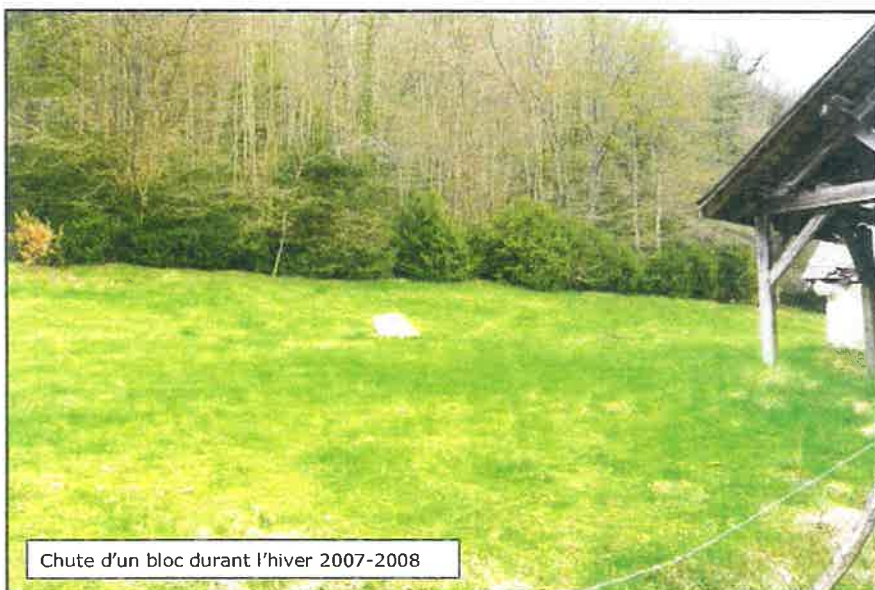
Chute d'un bloc durant l'hiver 2007-2008

- Chute de bloc par roulement d'un volume inférieur à 1m³. Energie dynamique modérée en raison de la faible hauteur de chute et de la présence de taillis denses (buis et feuillus).

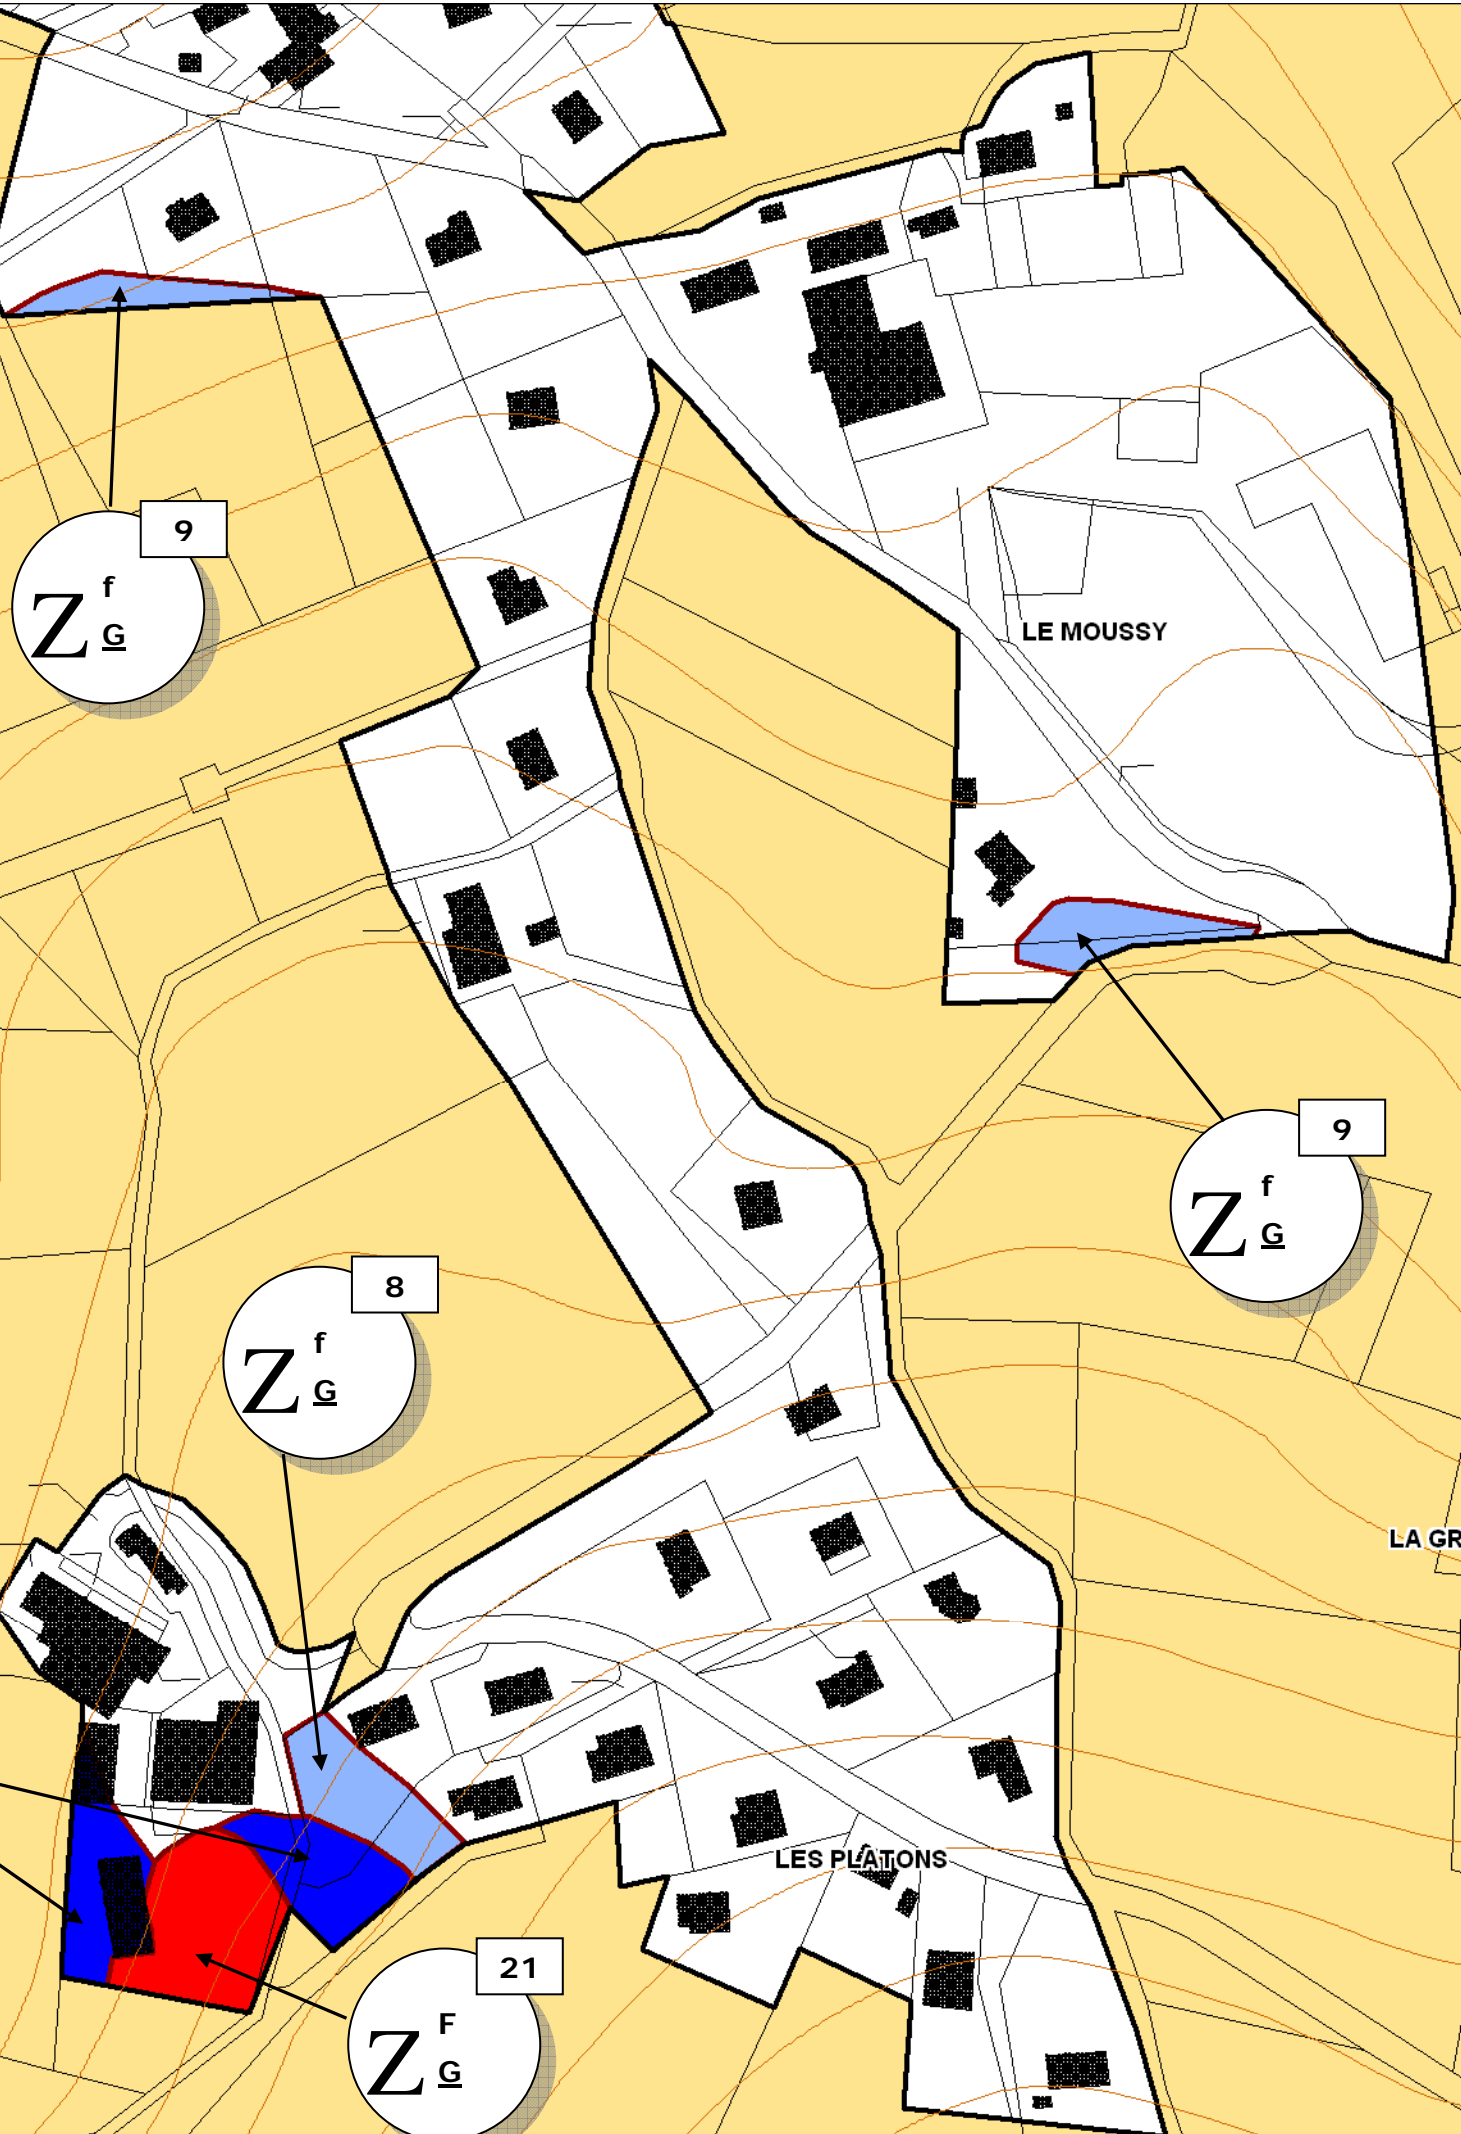
LES PLATONS

9
Z^f_G
